## Rådgivning Länsstyrelsen Skåne (modul 14B skötsel av våtmarker).

| <b>Datum</b> | 2020-10-14 | | |
| <b>Fastighetsbeteckning</b> | Klörup 20:1 | | |

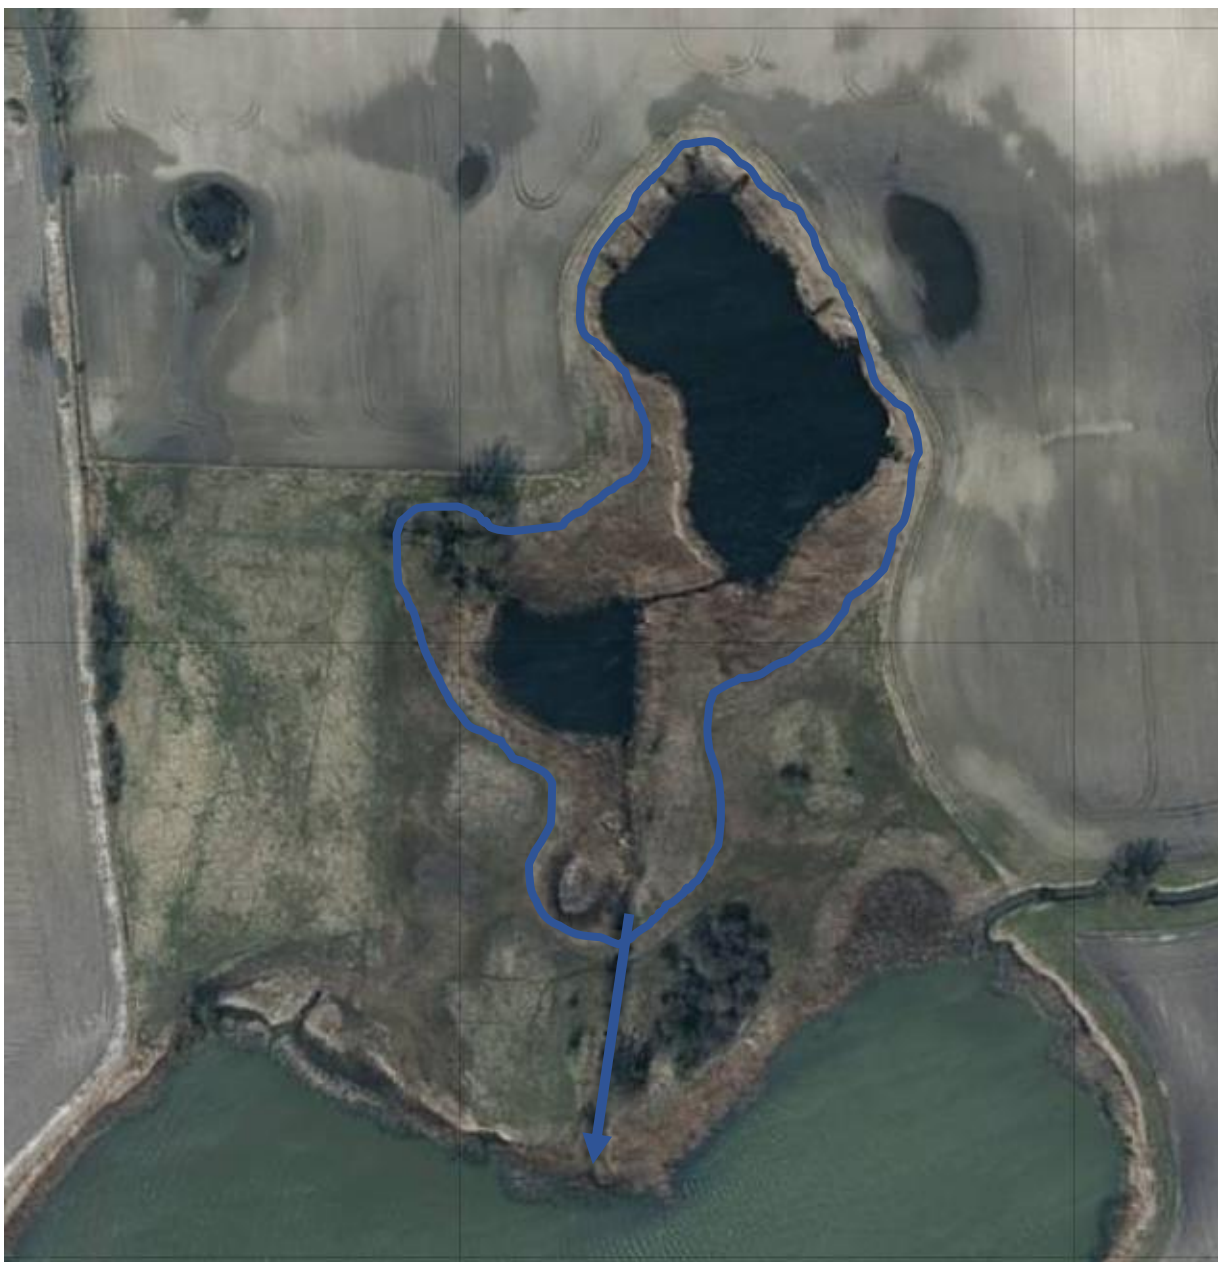
| Storlek | Vattenytan har varit ca 1,8 ha och är i nuläget ca 0,7 ha. |

| Växtlighet<br>(igenväxning) | Ja, är under stark igenväxning av framförallt vass |
| Riskbedömning | Våtmarken kommer att helt växa igen och försvinna på sikt. |

Ytterkant på vattenytan markerad med blå linje. Blå pil är utloppsdiaket.

| Utlopp | Utloppet är ett befintligt dike. Dikets kanter släntas av. En mindre förträngning borde göras i utloppet för att få våtmarken att variera mer i nivå med flödet. Man får utreda mer noggrant vilka förutsättningar som finns för detta. |
| Sediment | Sediment och växtlighet schaktas bort och körs ut på åkermark. Troligen behöver man mellanlagra massorna ett år innan dessa körs ut för att bryta ner växtligheten och avvattna massorna. |

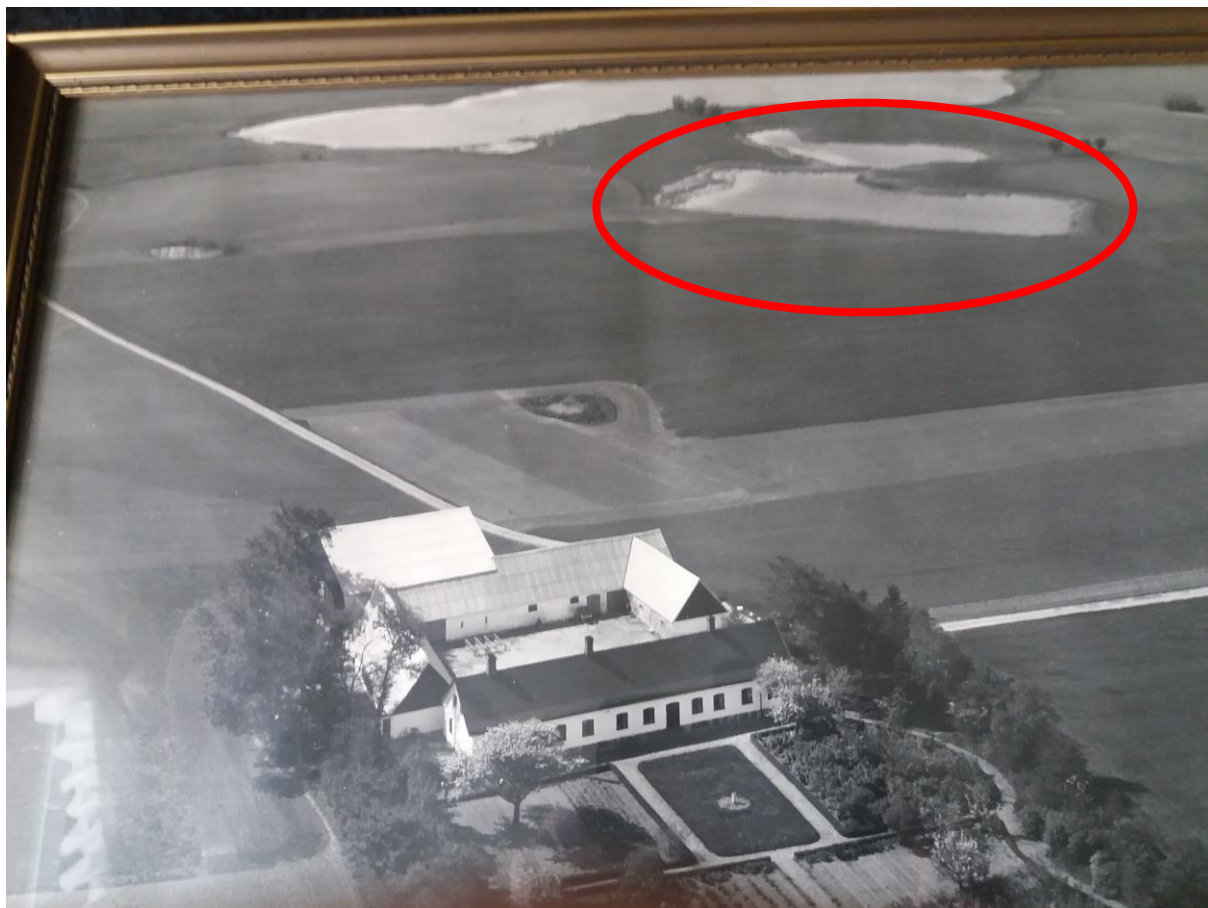
Bild på området från 40-talet
