## Förstudie angående återställning av hydrologi på Harastorp 1:31, Hässleholms kommun

Rapport 2023-11-28

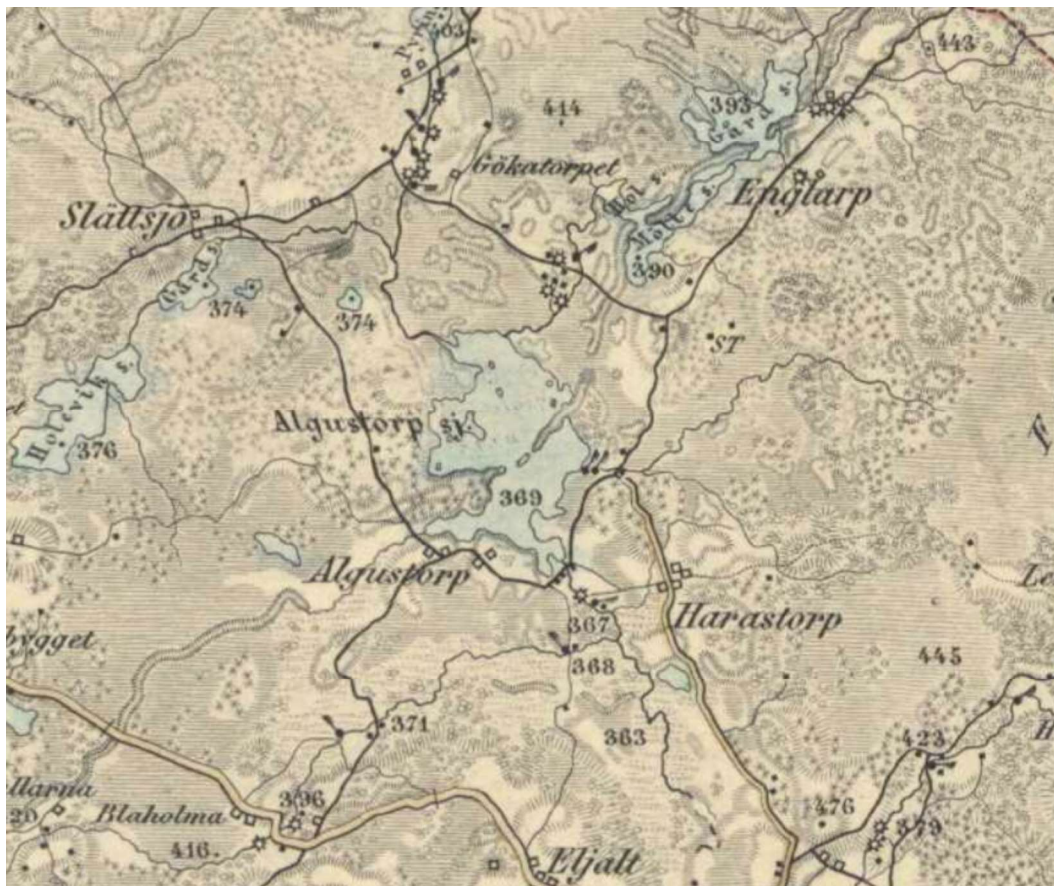
Harastorp 1:31 ligger i direkt anslutning till Algustorpasjön. Sjöns nivå är påverkad genom att utloppet har sänkts, uppskattningsvis är vattennivån idag cirka 1-1,5 meter lägre än vad den var innan sjösänkningen (figur 1). Delar av sjöns historiska strandområden är därför idag torrlagda. Fastigheten Harastorp 1:31 ligger delvis inom vad som tidigare utgjort en del av sjön. Det aktuella område som detta projekt angår ligger cirka 0,5-1 m högre än sjöns historiska vattennivå, en viss betydelse har därför sjösänkningen troligtvis även haft på denna mark. På generalstabskartan syns även ett vattenflöde i sjöns östra kant.

Figur 1 visar ett utsnitt av Generalstabskartan från 1865. I mitten av bilden syns Algustorpasjön.

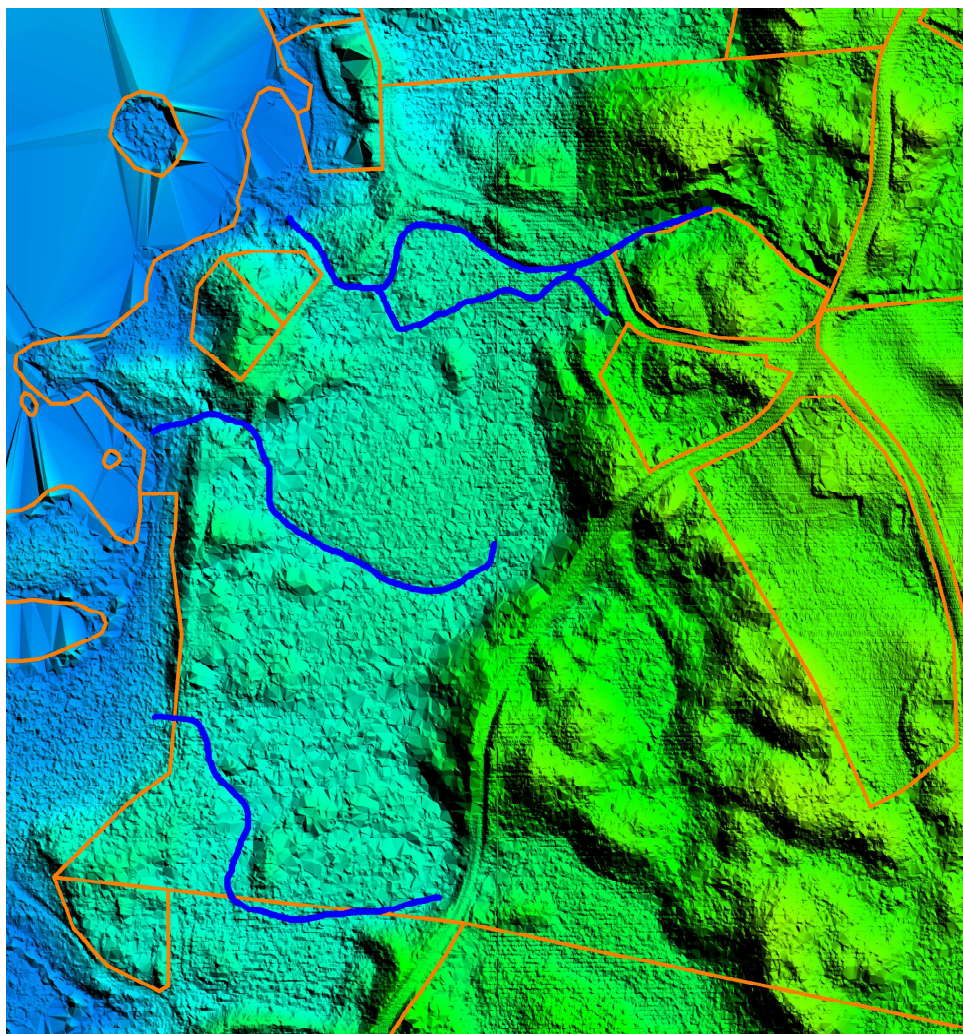
Figur 2 visar en höjddatamodell över området. Orangea linjer markerar fastighetsgränser, blå linjer vattenflöden. Det mest norra flödet markerar den grävda fåran som även syns i figurerna 3-6. Flödet som markerats precis intill visar den äldre fåran som numera ofta är torrlagd. De två mest södra flödena bedömdes i fält inte vara kraftigt påverkade av markavvattningsinsatser, inga åtgärder föreslås därför här.

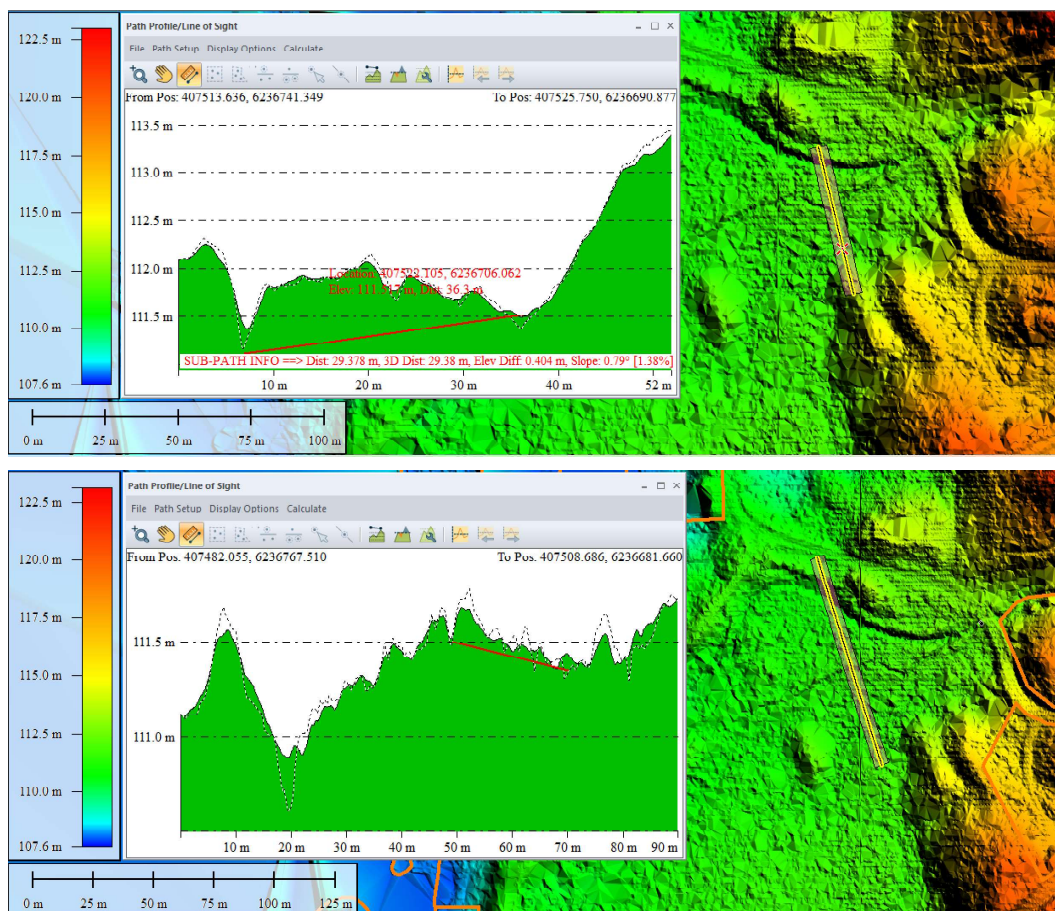
Figur 3 visar i den övre bilden en jämförelse mellan den grävda fåran och den naturliga lågpunkten. Grafen visar ett tvärsnitt längsmed gul linje i kartan. I grafen syns att den grävda fårans botten är minst 5 decimeter lägre än det naturliga rinnstråket för fåran. I den nedre bilden syns att den äldre fåran ligger på en något högre nivå än omgivande mark, varför även denna äldre fåra högst troligt är grävt.

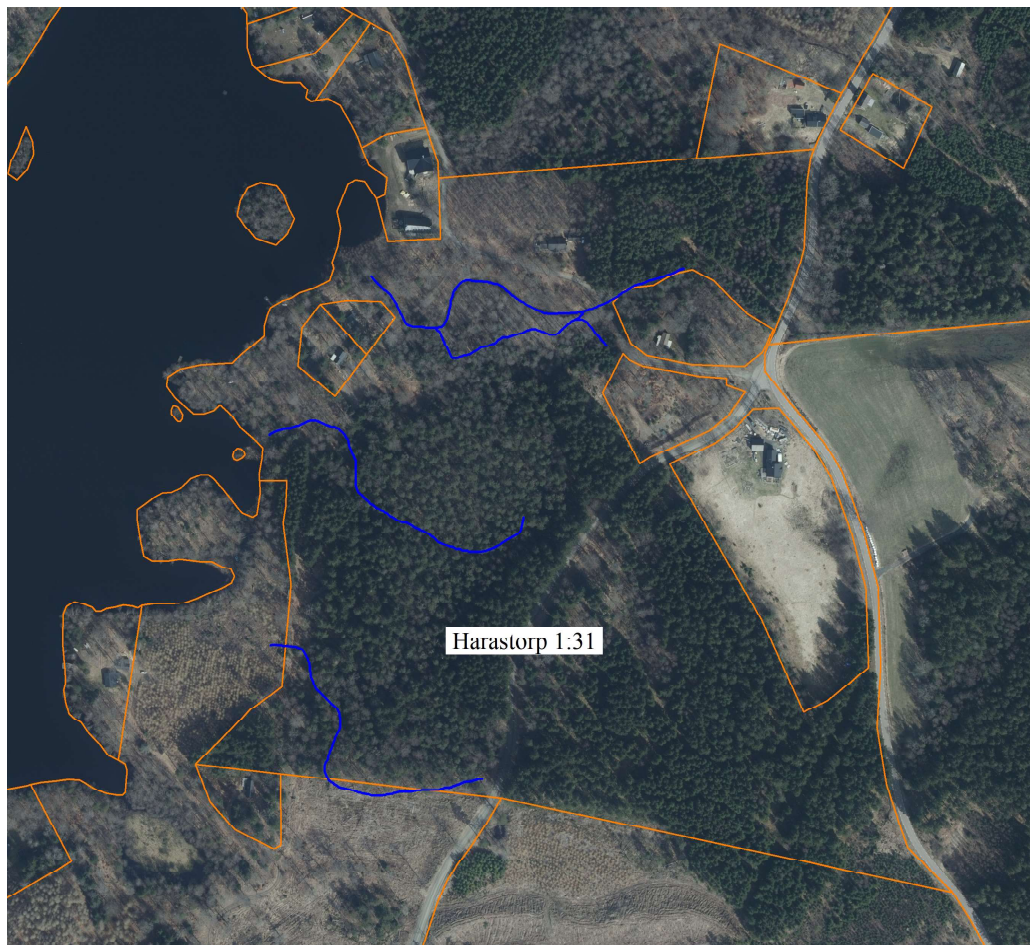
Figur 4 visar en översiktsbild på fastigheten Harastorp 1:31. Orangea linjer visar fastighetsgränser, blå linjer visar vattenflöden.

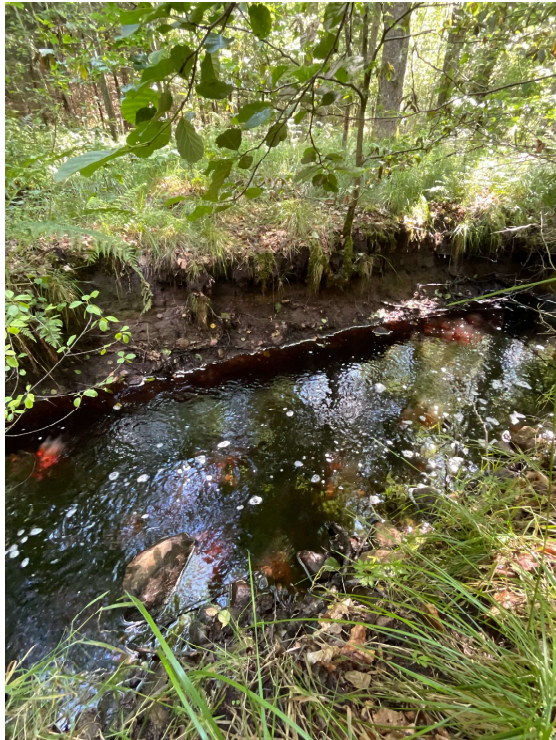
*Figur 5 visar pågående erosion i den grävda fåran.*

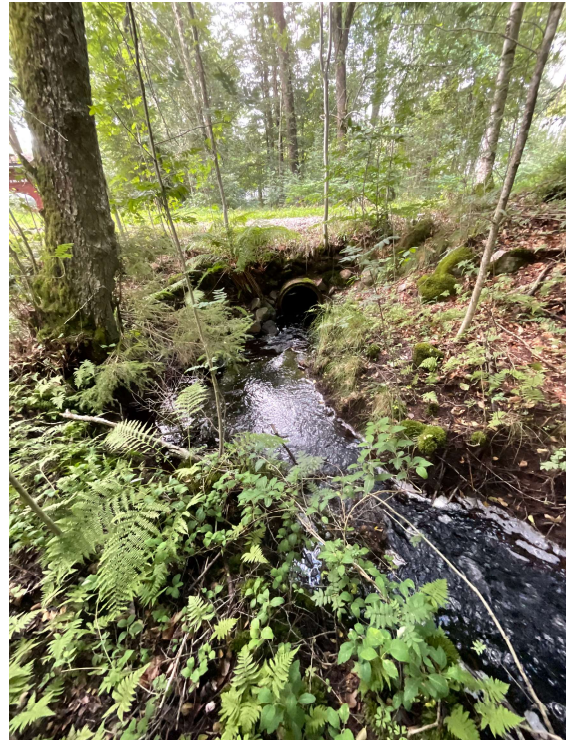
*Figur 6 visar nedströms del av den grävda fåran. Strax uppströms trumman ansluter den naturliga fåran.*

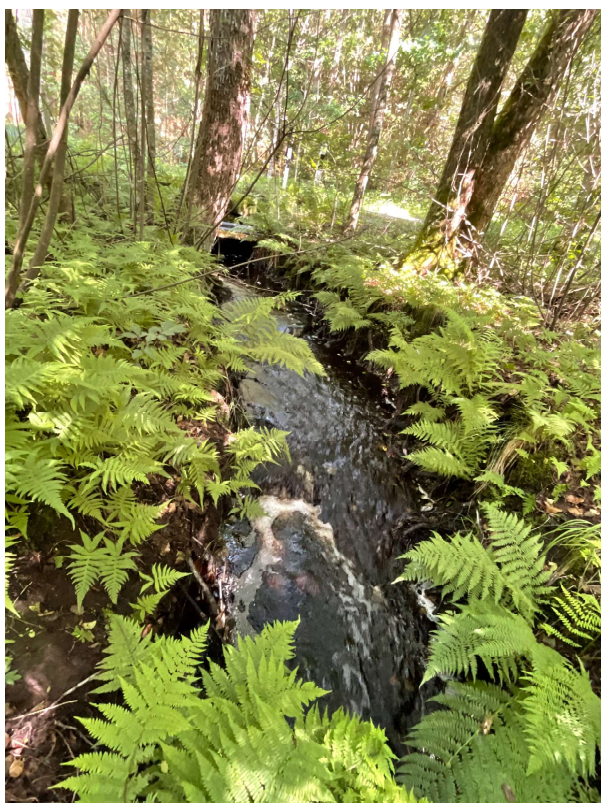
Figur 7 visar den övre delen av den grävda fåran.

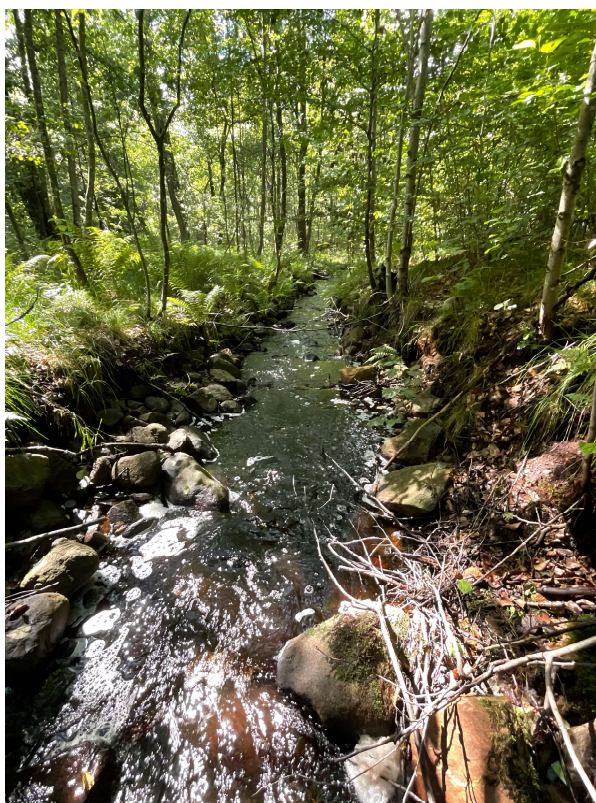
Figur 8 visar den grävda fåran. Kraftig erosion pågår och fördjupning av fåran har troligtvis skett efter grävningen.

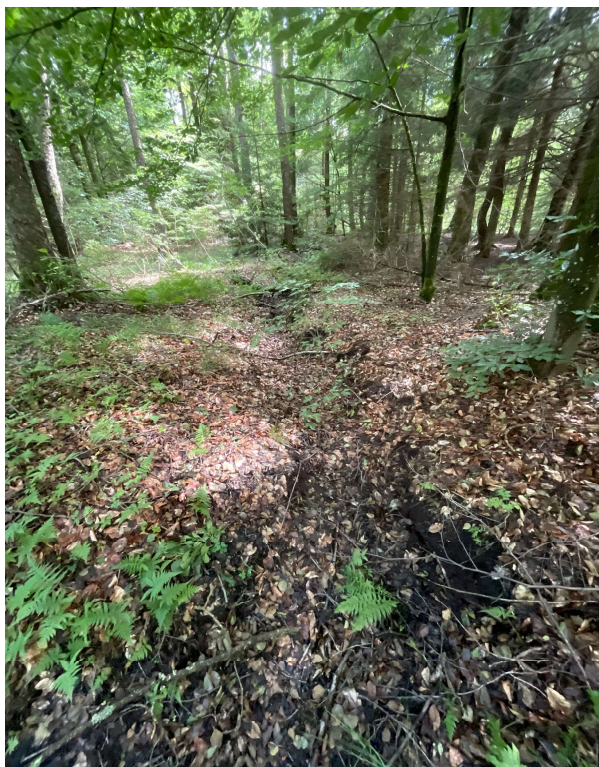
Figur 9 visar den torrlagda äldre fåran. Fåran ligger strax söder om den grävda fåran.
