DEN 28 NOVEMBER 2024

# PROJEKTRAPPORT

## LONA LYFTA TÖRNEBYBÄCKEN

**Kalmar kommun**

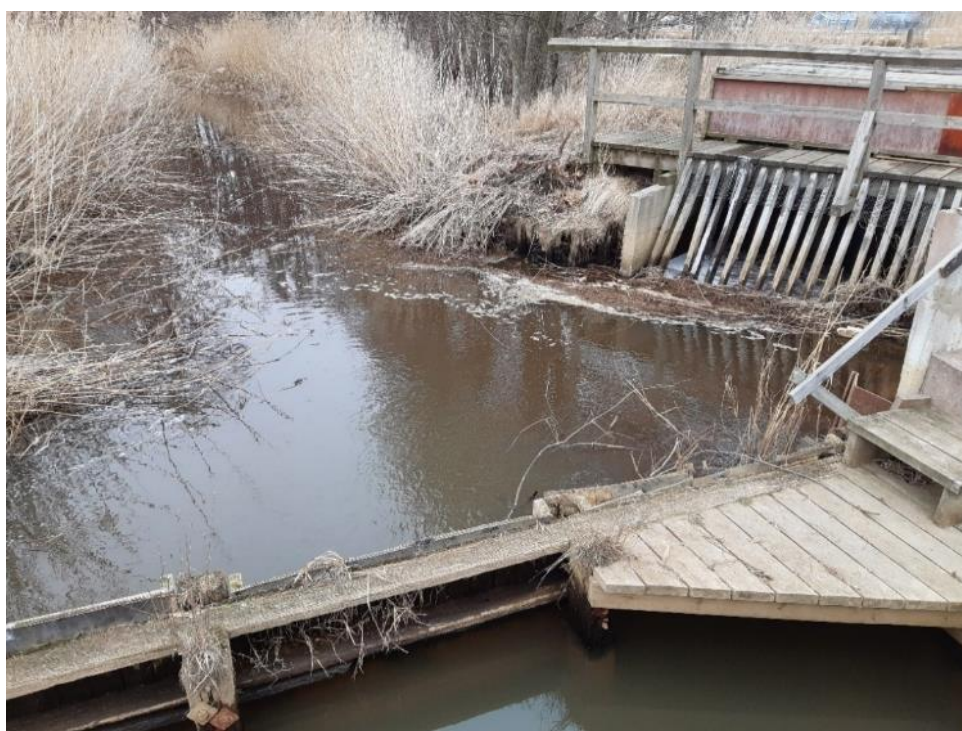
Figur 4. Fördämningen i Törnebybäcken (nederkant) vid intaget till Kalmar dämmes pumpstation (uppe t.h.). De breda öppningarna i gallret var inte framtagna med hänsyn till fisk.

Under våren 2024 fick kommunen klartecken att gå vidare med ombyggnation. Arbetena utfördes augusti/september 2024 då trädämmet (vandringshindret) togs bort och ersattes med en tröskel i natursten. Tack vare att tröskeln har en lågvattenfåra som ligger ca 30 cm under normal havsnivå kommer det i princip alltid finnas en förbindelse med havet, oavsett hur mycket vatten som pumpas in i Kalmar dämme. Borttagandet av den gamla fördämningen och vandringshindret nära Törnebybäckens mynning lägger grunden för att vattendraget har möjlighet att erhålla en bättre statusklassning i framtiden. Framför allt innebär det att fisk och andra vattenlevande djur för första gången på nästan 30 år åter kan vandra upp i vattendraget igen.

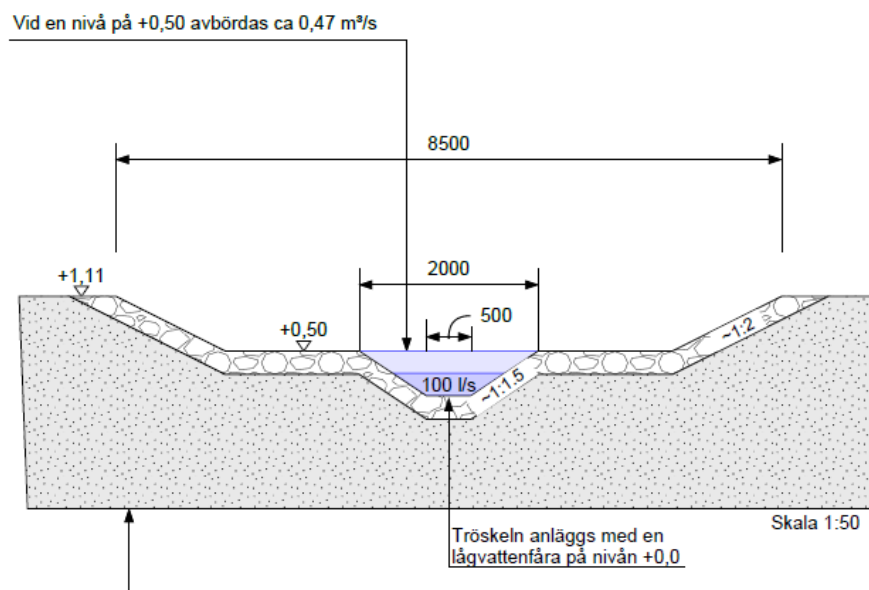
Figur 6. Konsultens koncept på nytt dämme/tröskel (i genomskärning) med en lågvattenfåra och en bredare högvattenfåra. Lågvattenfårans tröskel skulle enligt förslaget göras sluttande mot kustsidan ner till nivån -0,2 (RH2000) för att säkerställa bra vandringsmöjligheter vid de flesta vattenstånd. I den färdiga tröskeln fick lågvattenfåran sänkas till -0,2 direkt på grund av utrymmesbrist. Nivån på högvattenfåran behölls.

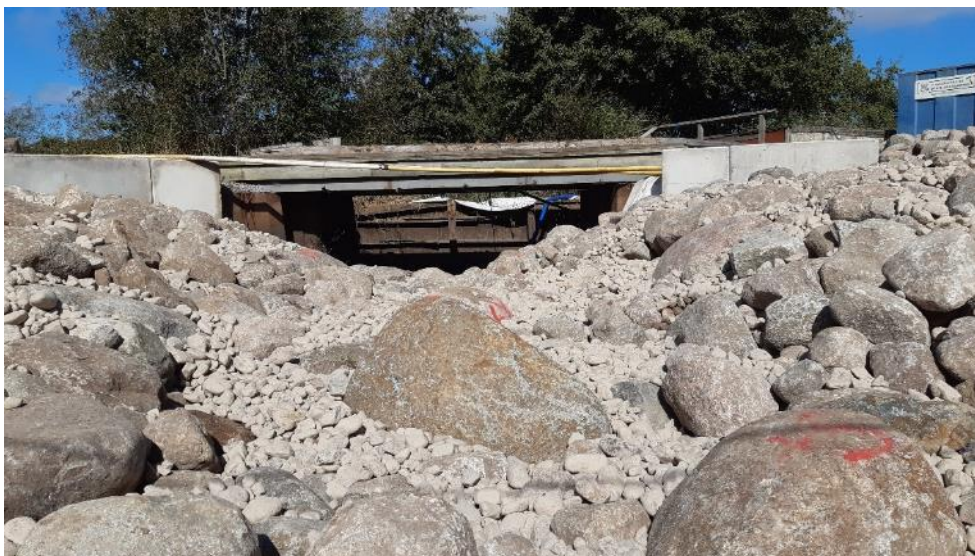
Figur 7. Den nya stentröskeln med det gamla trädämnets i bakgrunden (bakom bron)

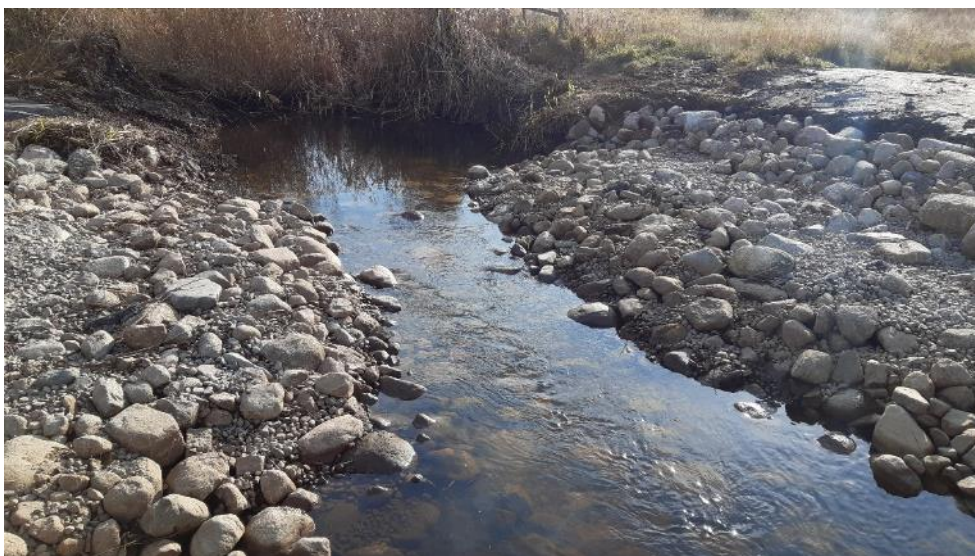
Figur 8. Den nya stentröskeln vid normalt vattenstånd i havet.

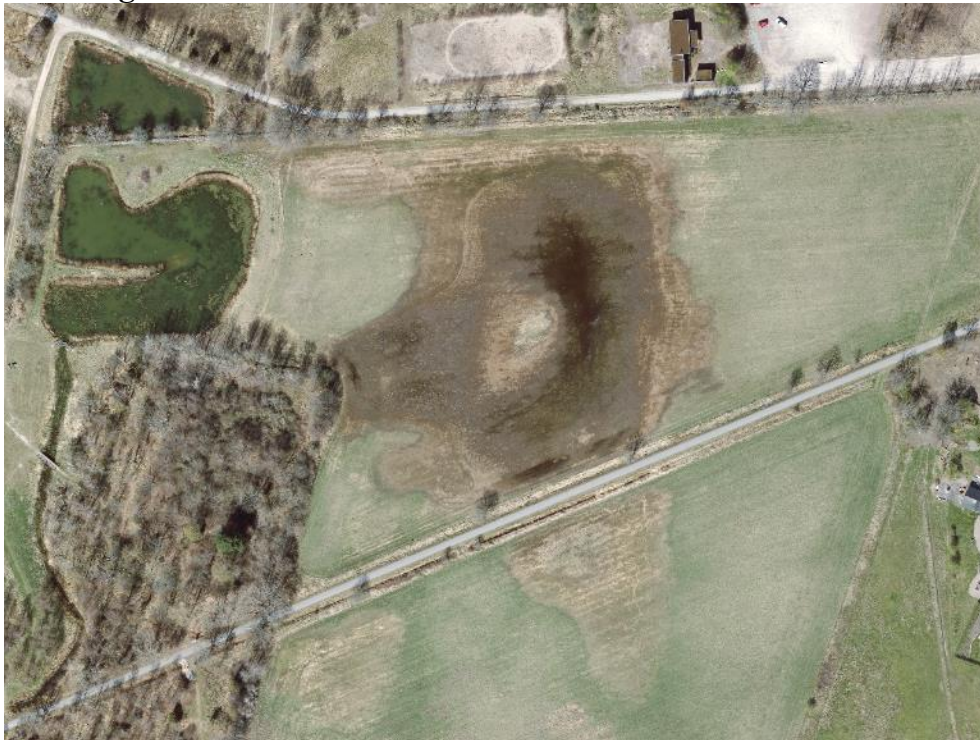
Figur 10. Området innan anläggande av våtmarken. Även åkermarken söder om cykelvägen (Ångloksleden) var påverkad av försämrade dränering. Faktum är att det gjordes (krävdes) en separat anmälan om vattenverksamhet för att få leda om södra åkerns vatten i gamla banvallsdiket som följer cykelvägen västerut.

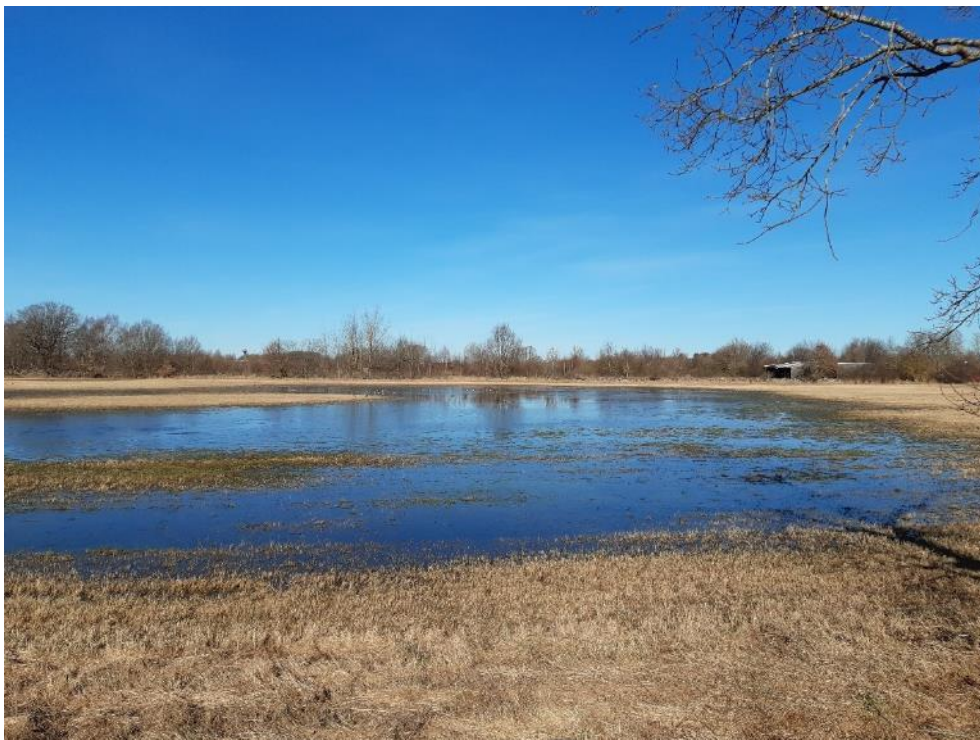
Figur 11. Översvämning vintern 2021 på åkern norr om cykelvägen

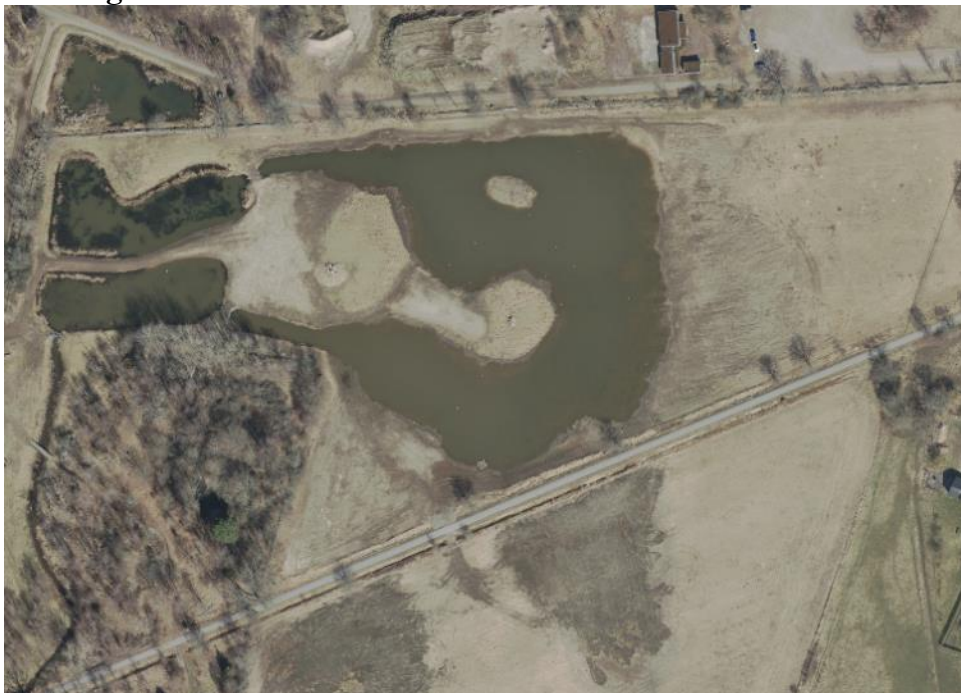
Figur 12. Efter anläggande av våtmarken hösten 2021. Matjorden från våtmarken användes för att höja sänkor på södra åkern. En vall anlades i dammen i väster för att styra om flödet genom våtmarken och sen tillbaka till dammen. Våtmarken är överlag grundare än en halvmeter men har djupare områden på någon meter vid den lilla ön och söder om halvön. Platsen används flitigt av sjöfågel vår/sommar och som skridsko-is om vintrarna.

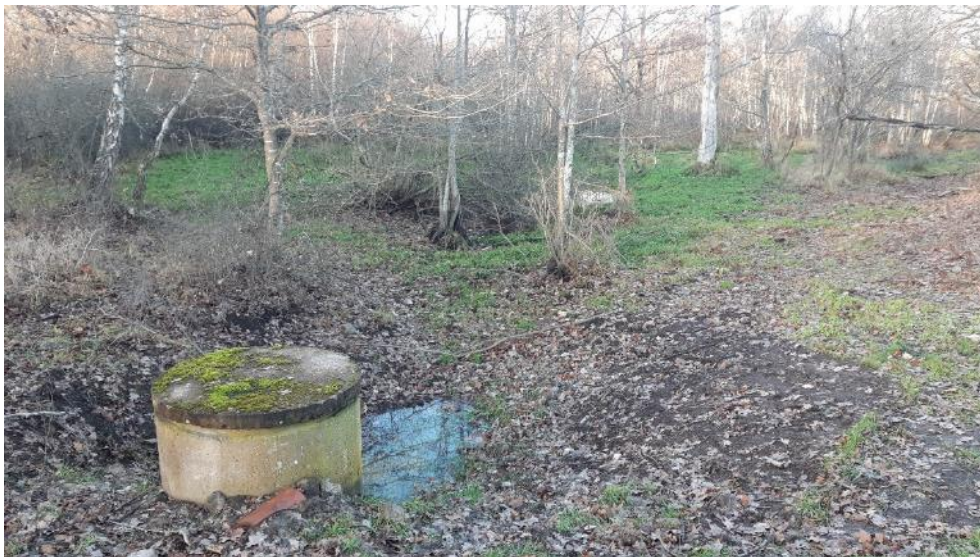
Figur 23. Allt vatten från norra våtmarken passerade ut genom denna dräneringsbrunn och vidare söderut. Det var här åtgärder vidtogs för att stoppa dräneringen av våtmarkens vatten.

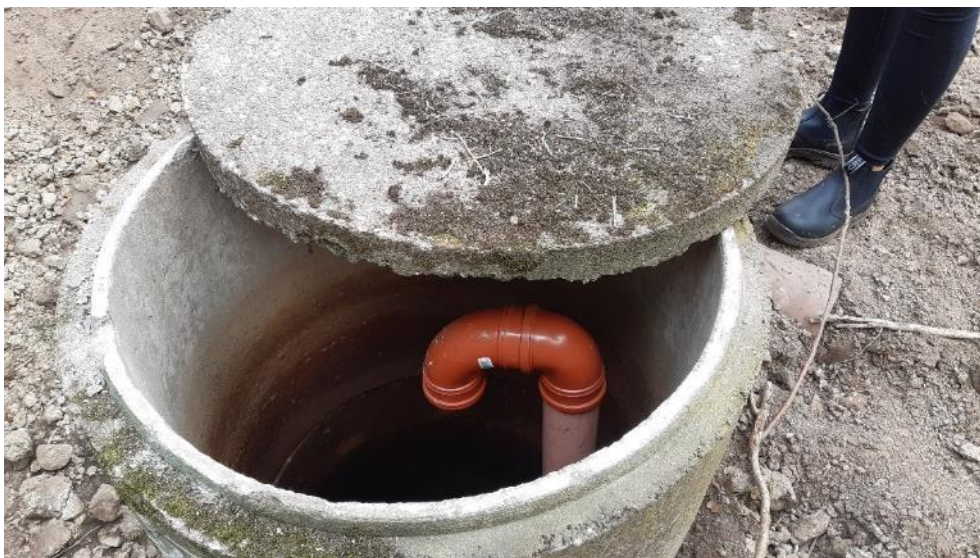
Figur 24. Genom ett relativt enkelt ingrepp gjordes dräneringsbrunnen om till en dämningsbrunn, där högsta vattennivån sattes med hänsyn till ekarna runt våtmarken.

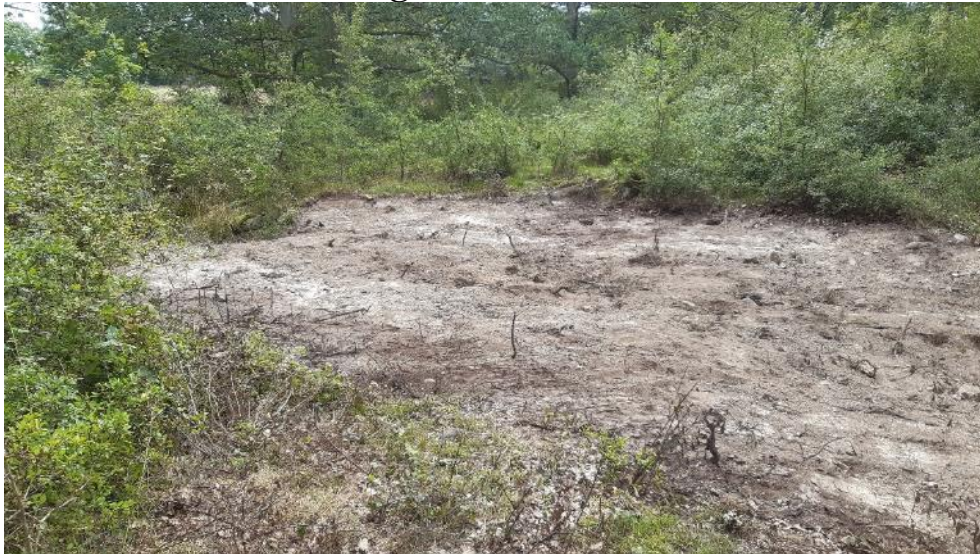
Figur 34. Igenläggning av diket på en sträcka om ca 10 meter. Eftersom det går betesdjur i området var det viktigt att lägga igen diket på en relativt lång sträcka. En mindre dikespropp skulle lätt kunna trampas sönder.

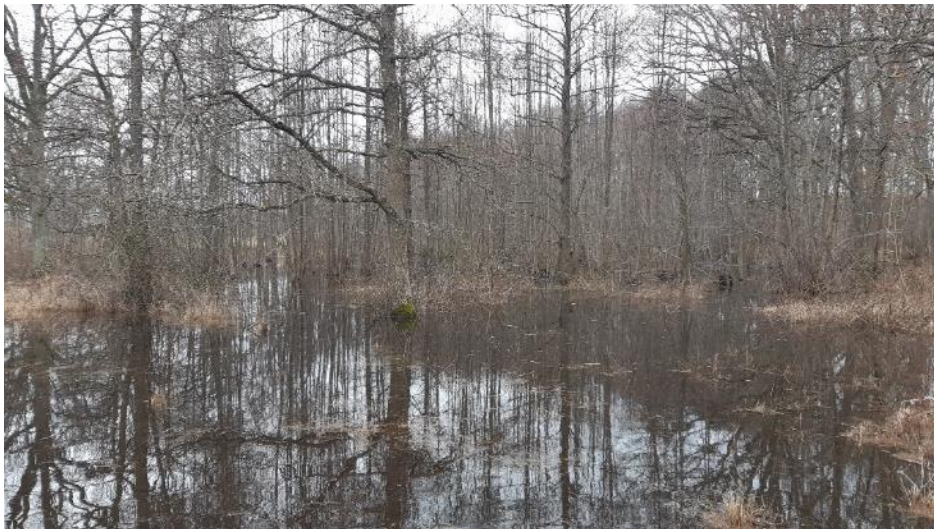
Figur 37. Vissa mindre ekar som vuxit i vallen kring diket kan få det för blött.

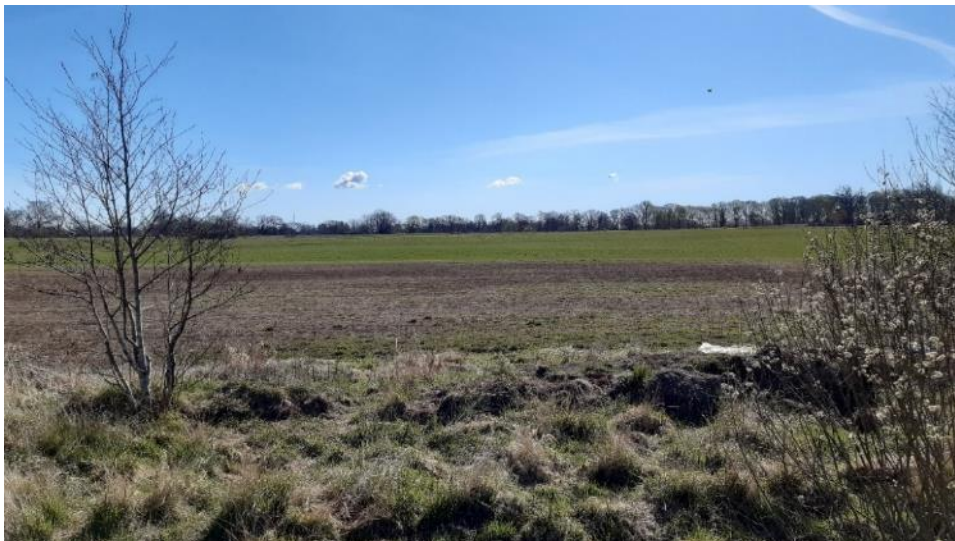
Figur 42. Åkermarken i östra delen av våtmarksområdet som varit översvämmad under vintern. Någon förstaskörd blir det inte. Slutet av april 2022.

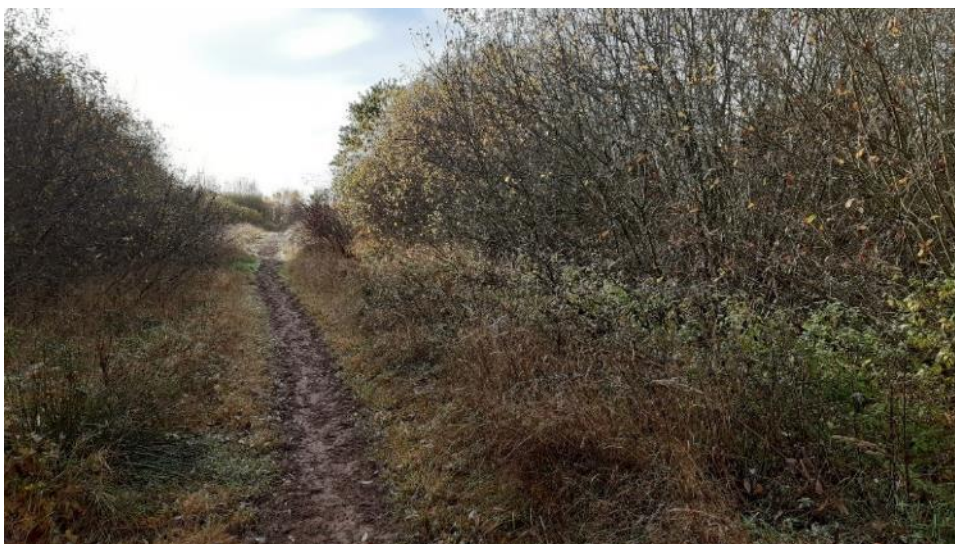
Figur 43. Delar av den gamla travbanan låg lågt och började återtas av våtmarken genom ständiga översvämningar vintertid.

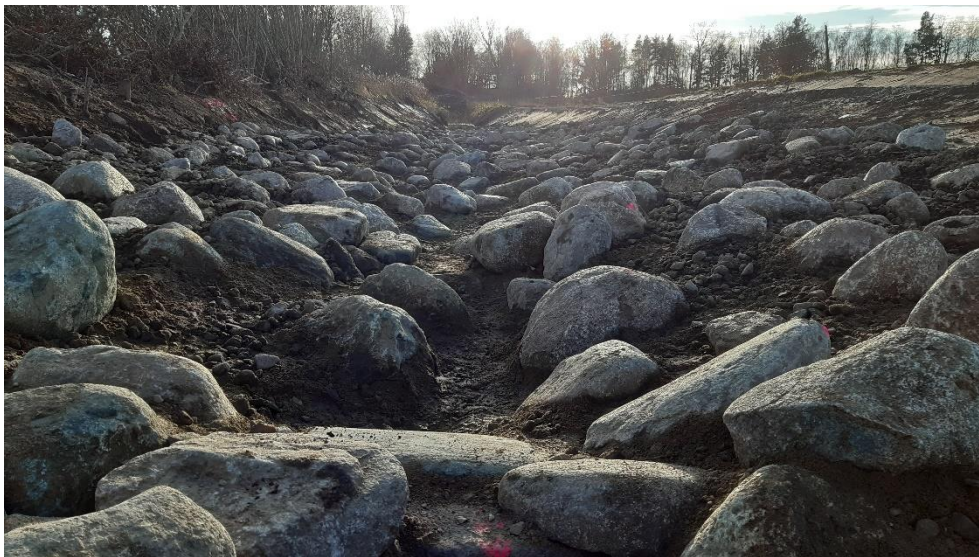
Figur 48. En fisktrappa/faunapassage med smal lågvattenfåra och en väldigt tilltagen högvattenfåra anlades vid våtmarkens utlopp. Att den blev så bred berodde på att diket var väldigt brett på en sträcka.
