DEN 31 MARS 2025

# LONA - VATTENBALANS I TORSBÄCKEN

## PROJEKTRAPPORT

JOHAN WEGENKE  
KALMAR KOMMUN

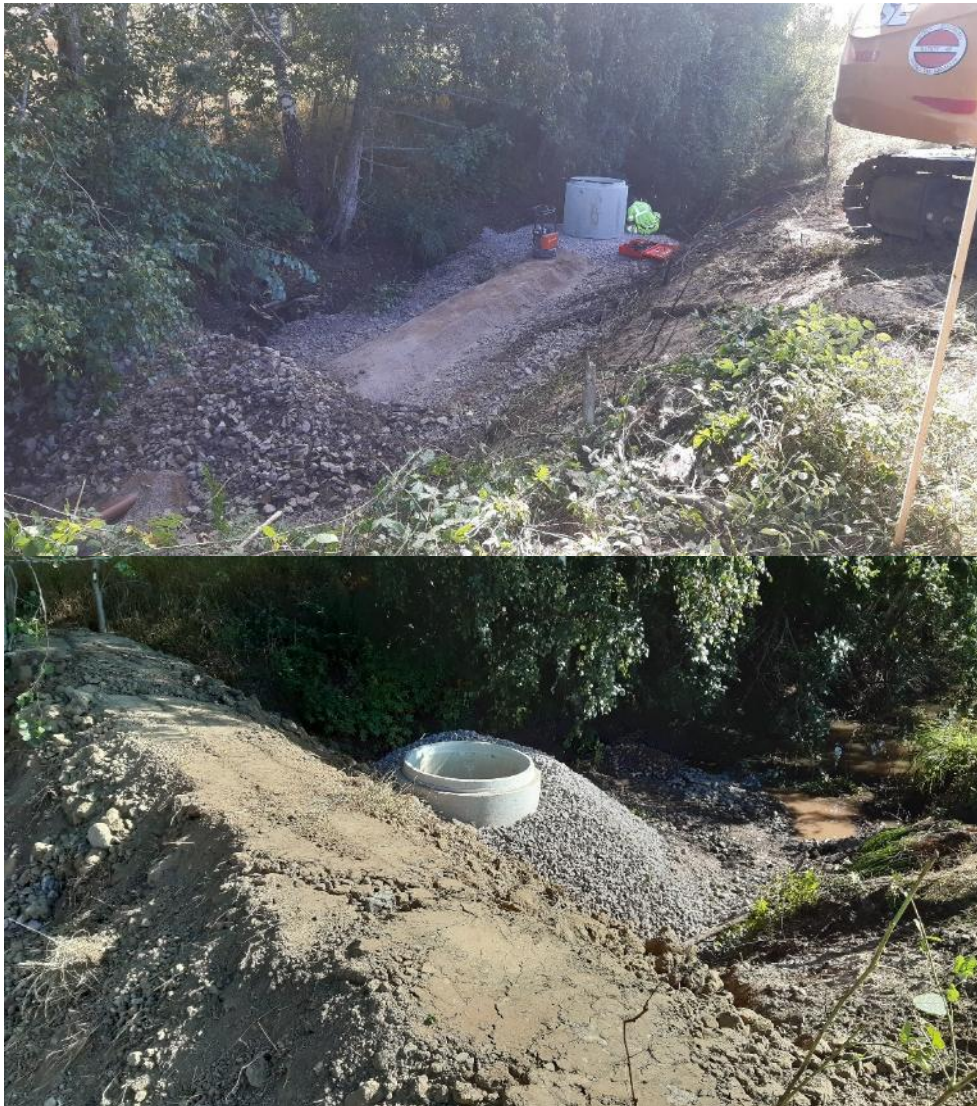
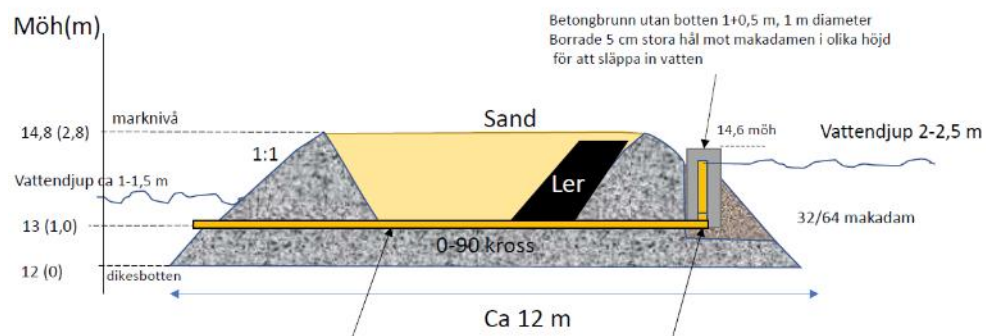
Figur 6. Anläggning av dämning i diket med tömningsmöjlighet enligt modell "Halländsk nivå-brunn" från *Praktisk handbok för våtmarksbyggare* (3e utg.). Våtmarken kan tömmas genom att dra ut det stående röret.

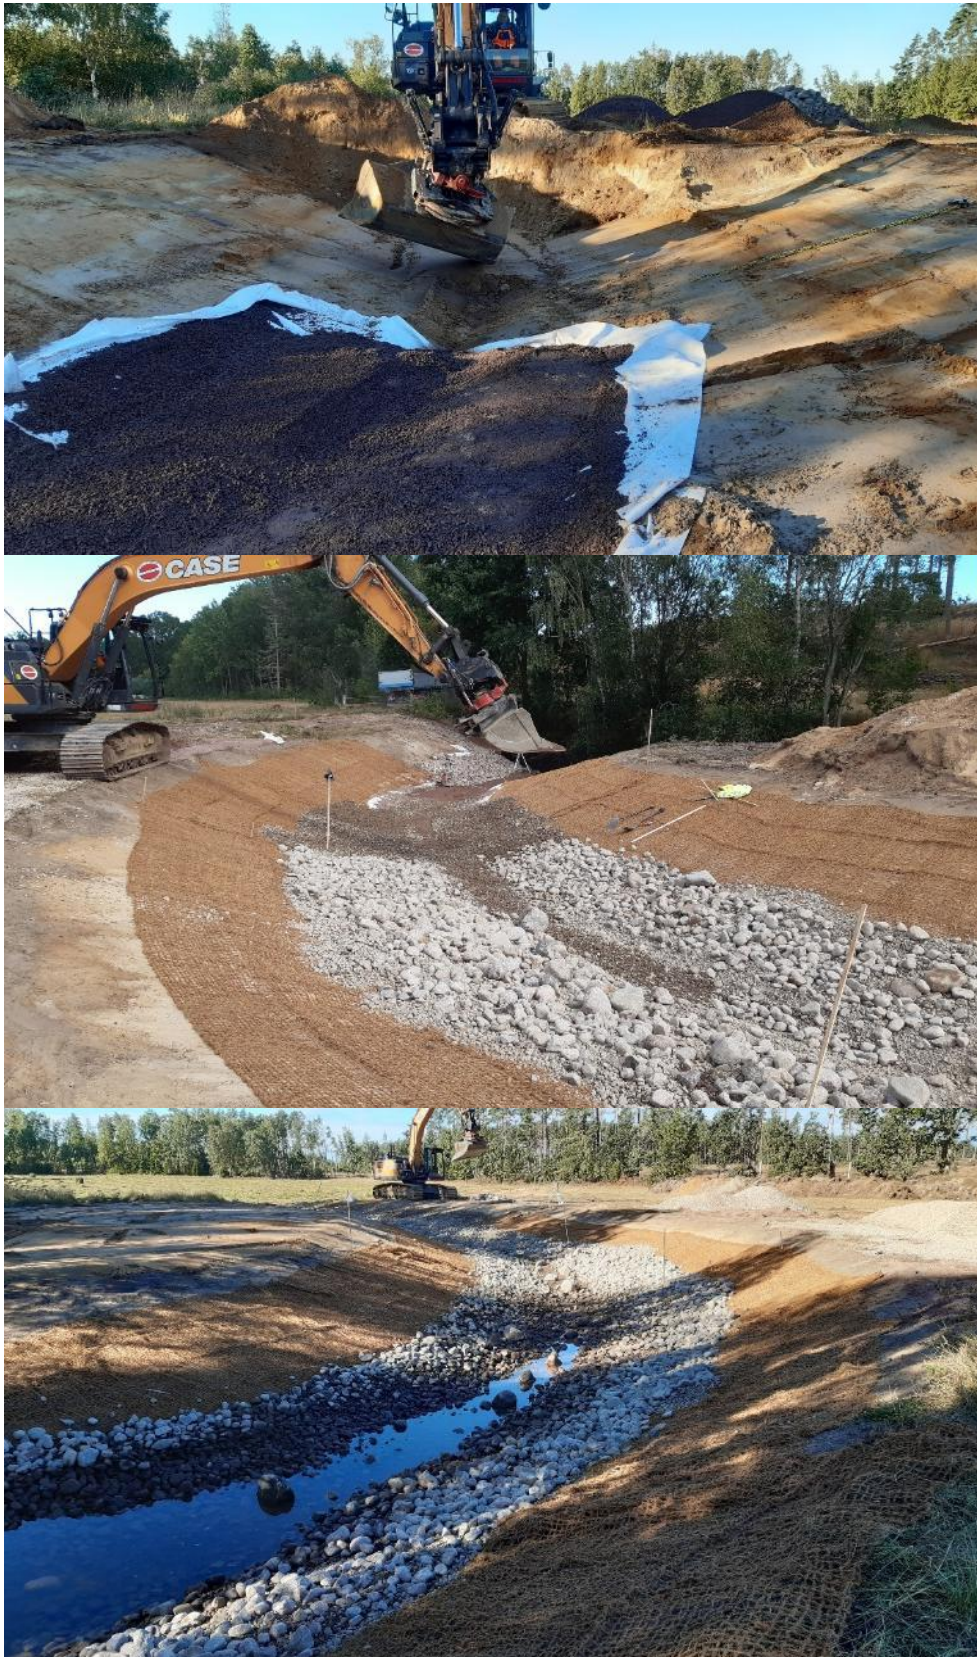
Figur 7. Anläggande av ca 60 meter lång fiskpassage med svag lutning. Eftersom jordarten utgjordes av lös finsand användes markduk innan bergkross lades på och paddades. Därigenom byggdes en tät och fast botten. Därefter tillfördes olika fraktioner av natursten överst. På de sandiga slänterna fästes nät av kokosfiber som ska förhindra erosion fram till dess att vegetation etablerats (kokosfibrerna bryts ner efter några år). Augusti 2022.

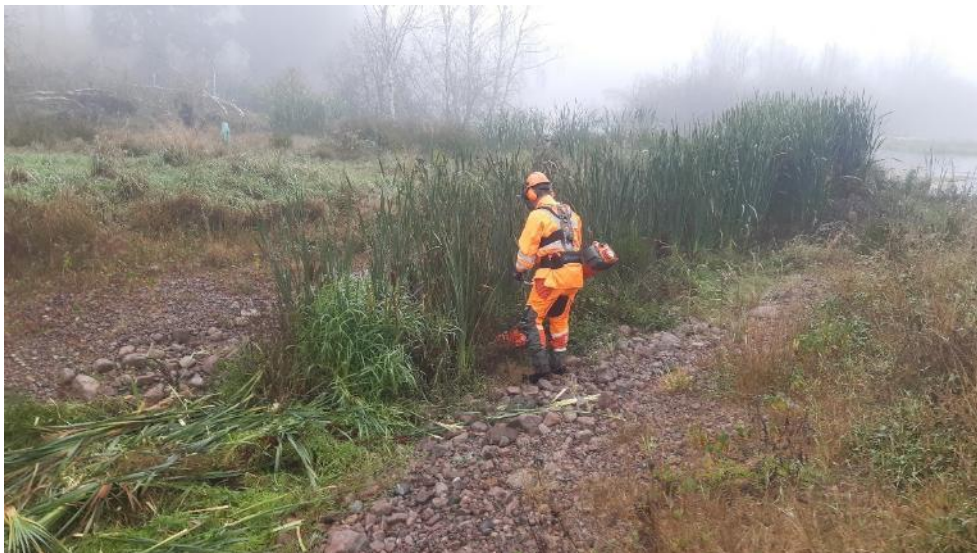
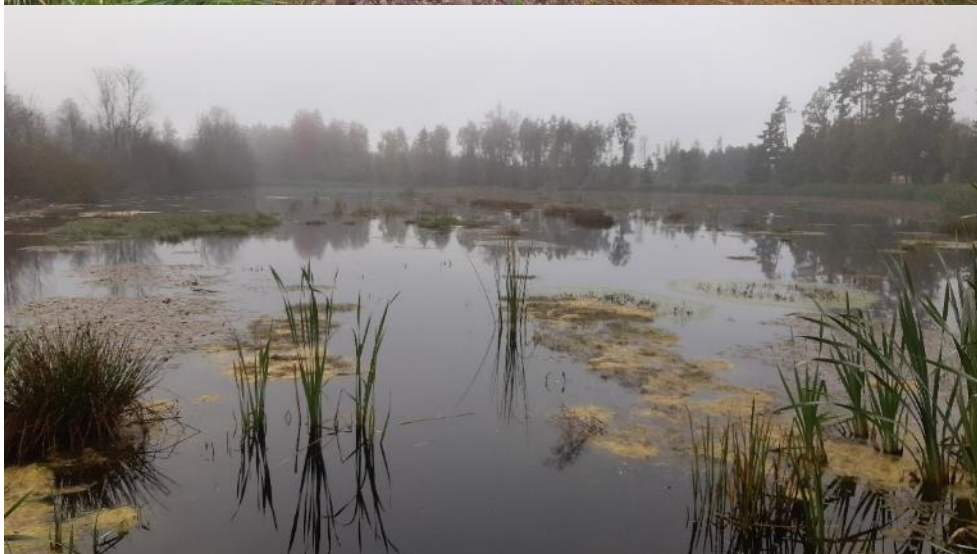
Figur 10. Två år efter färdigställande. Kaveldun har nu med besked etablerat sig längs stränderna och även i utloppet (fiskvägen). Den senare var så igenväxt att det potentiellt var ett hinder för fisken, som nu hittat till våtmarken. Röjning behöver sannolikt upprepas några gånger innan skuggande träd (de är på gång) har vuxit upp på slänterna.

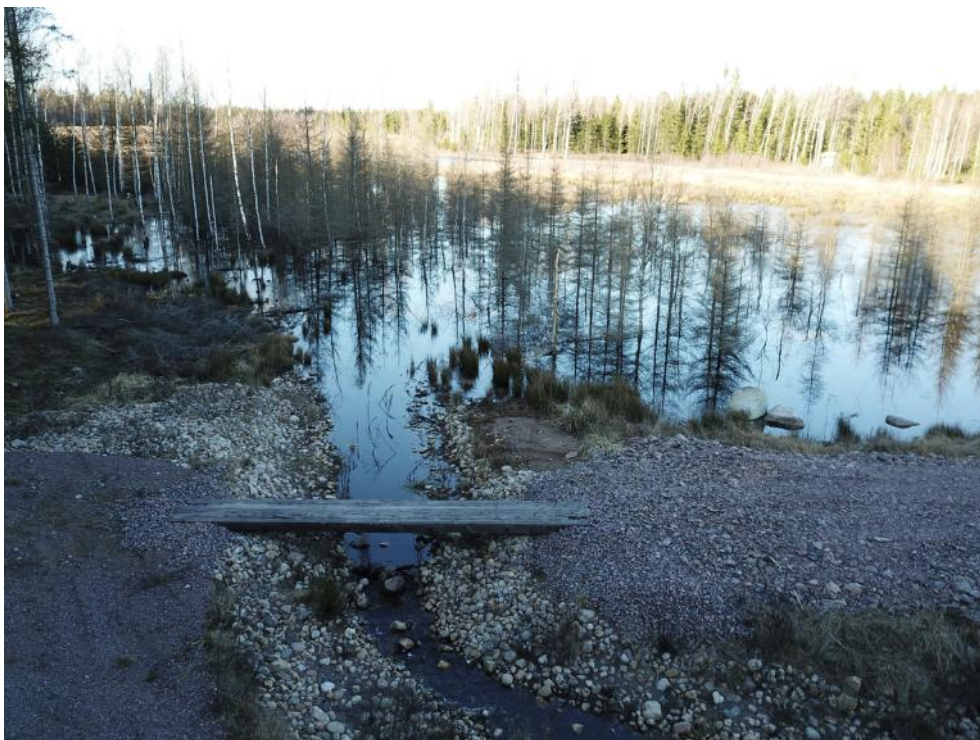
Figur 23. Utloppet mars 2025. Större delen av våtmarksytan lämnades orörd innan dämningen. Det fick till följd att flertalet små och (vissa lite större) träd dukade under när vattennivån ökade markant. Markägaren hade tänkt ta ner dessa innan våtmarken fylldes men det blev inte av. De döda träden kan bidra med död ved till våtmarken.

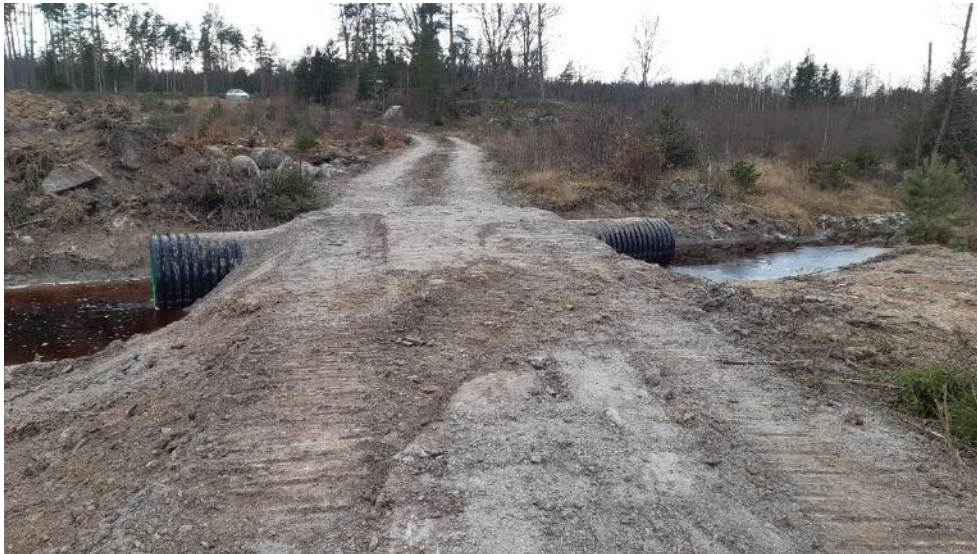
Figur 30. I norra delen av våtmarksytan gick en befintlig väg. Denna behövde höjas och trumman byttes till en större dimension med tanke på att dämningnivån skulle hamna en bit upp i röret.

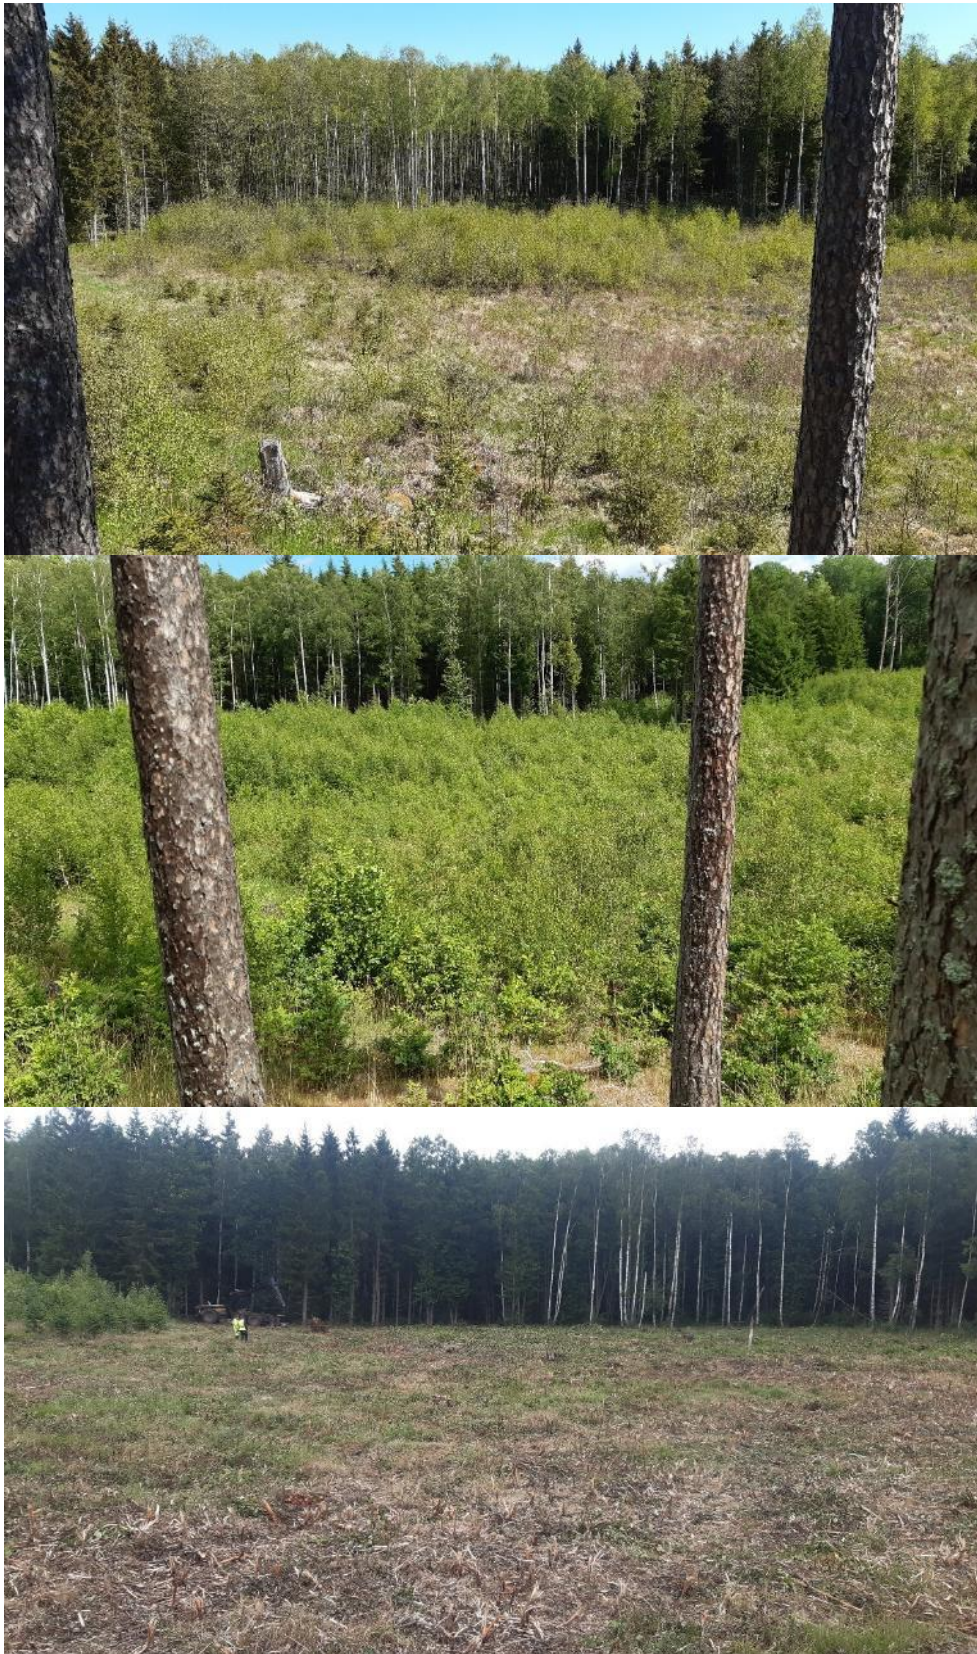
Figur 37. Översta bilden visar den öppna (sydvästra) delen av kärret i maj 2022. På samma yta hade utbredningen av lövsly exploderat i början av juli 2023 (mitten). Denna röjdes bort innan återvätningen eftersom småträden inte hade klarat sig (nederst).
