2019-01-28  
Tomas Loreth Remén  
Johan Persson

### **Förslag på nytt dämme i utloppet från Tegelsmorasjön**

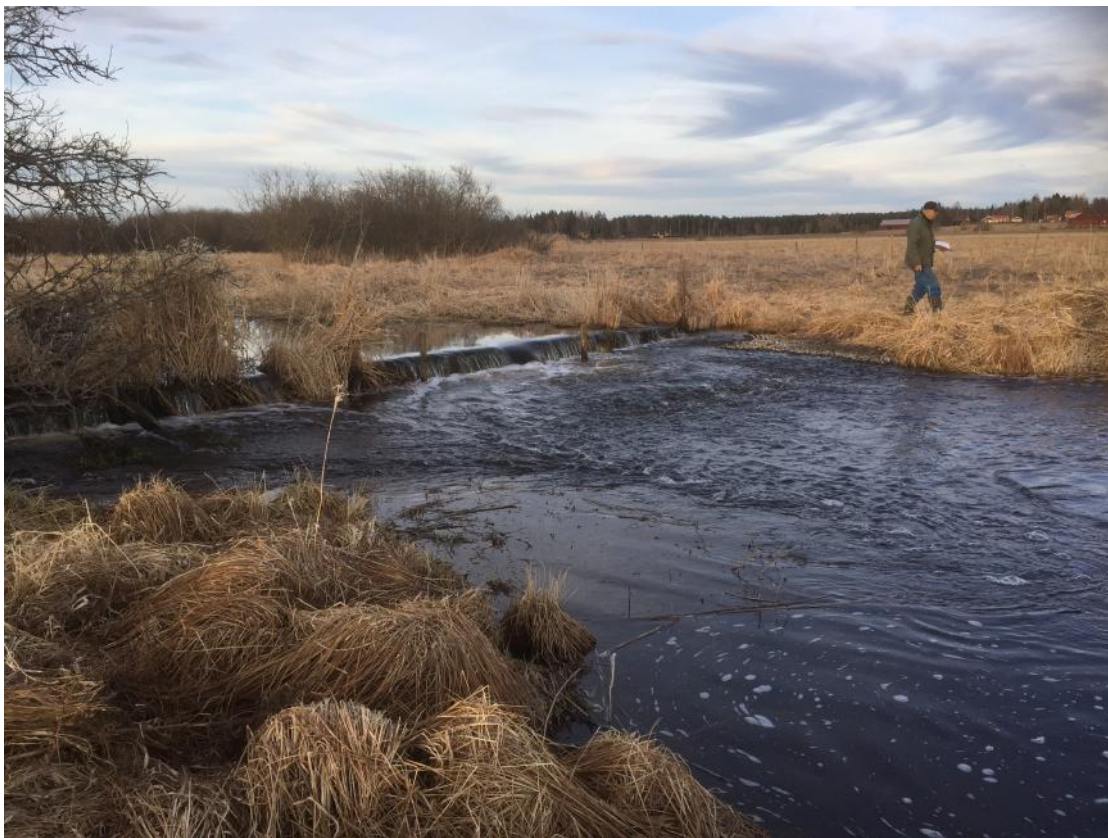
Bild 1. Dämmet nedströms Tegelsmorasjön den 9 april 2017. Bilden är tagen från den västra sidan av ån.

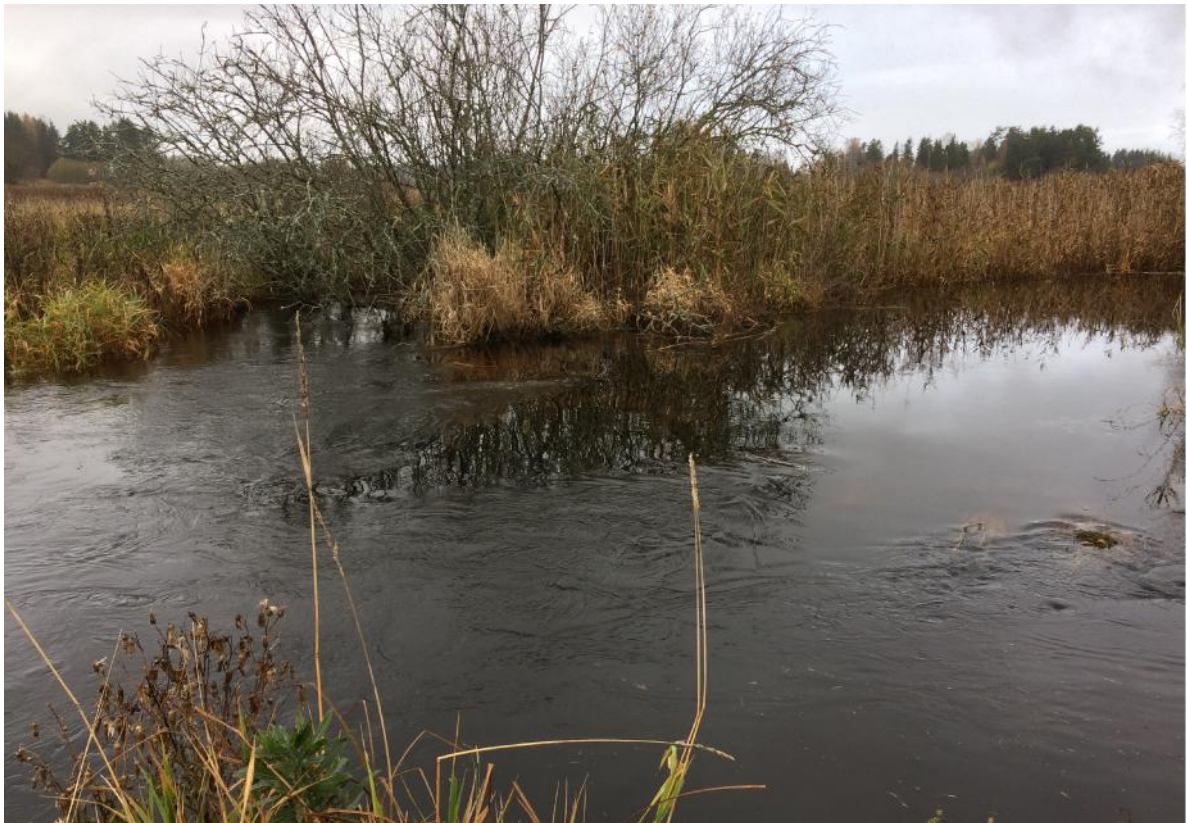
Bild 2. Dämmet nedströms Tegelsmorasjön vid höga flöden 26 oktober 2017. Bilden är tagen från den östra sidan om ån.

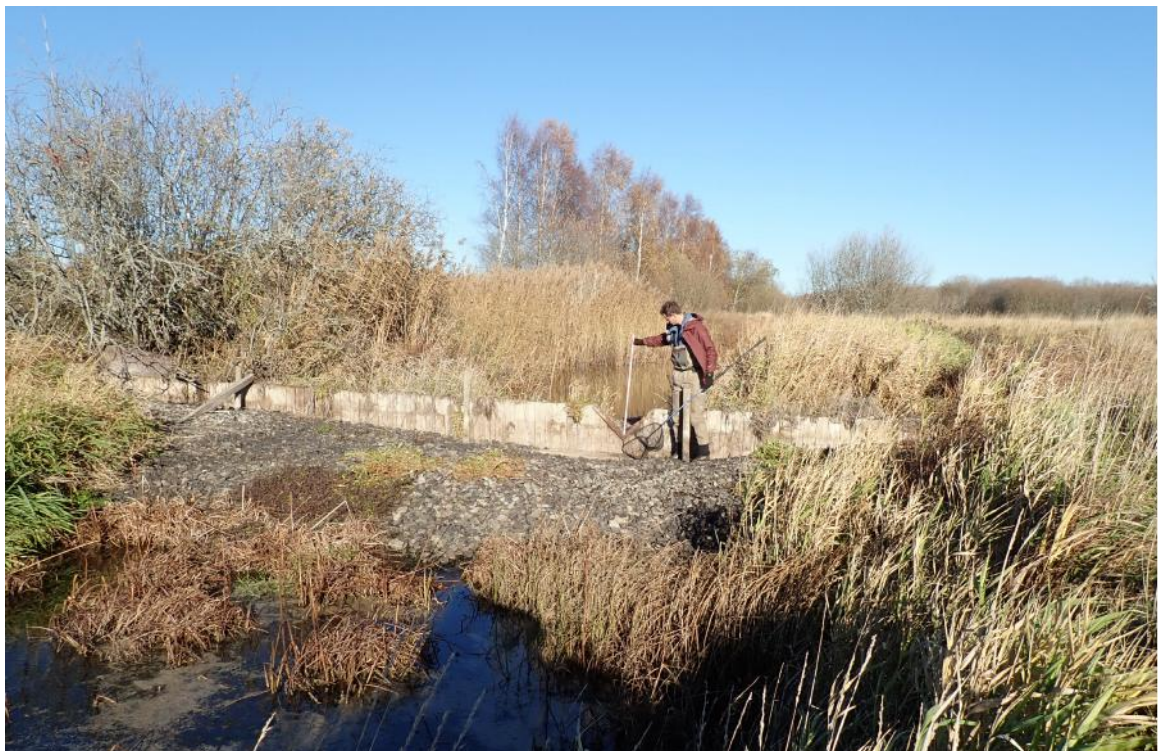
Bild 3. Dämmet nedströms Tegelsmorasjön vid mycket låga flöden den 22 oktober 2018. Bilden är tagen från den östra sidan om ån.

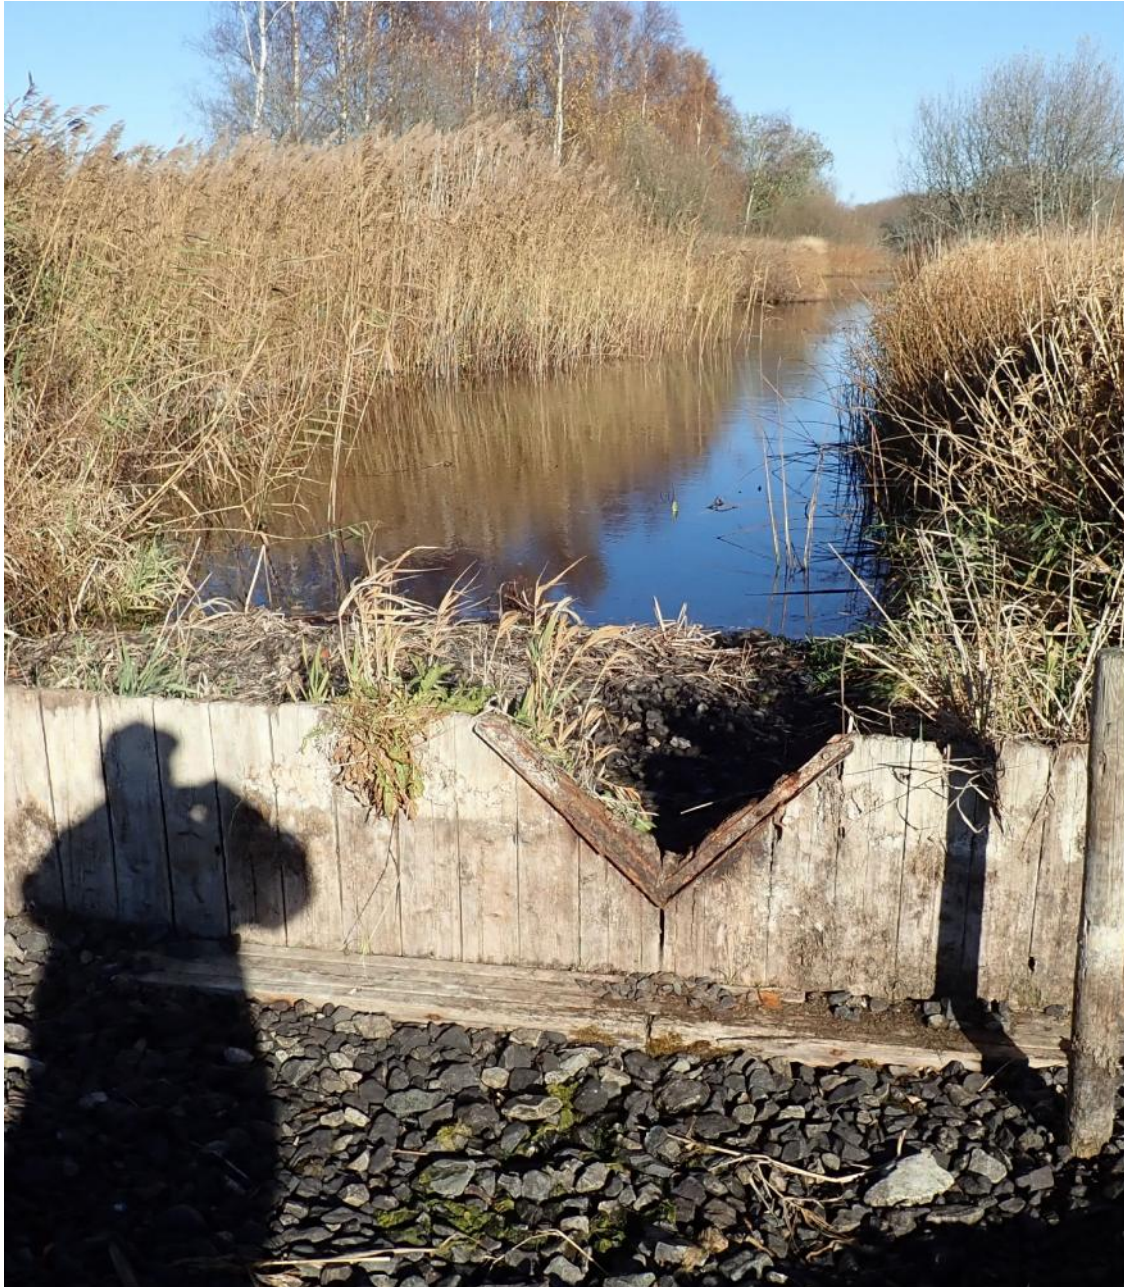
Bild 4. Utskovet på dämmet sett nedströms ifrån. V-överfallet upptill är 80 cm brett och 34 cm djupt. Dämmets bredd är cirka 14 m.

Dämmet, som sett sina bästa dagar, skulle kunna ersättas med en plastspont med liknande profil som dagens dämme har. Fördelen med en plastspont är att den är lätt att få tät och förhållandevis lätt att arbeta med och håller under mycket lång tid. För att möjliggöra fiskpassage även vid låga flöden kan det fall som syns på bild 4 byggas bort genom att anlägga en kortare strömsträcka på nedströmssidan (bild 6).

Då bild 4 togs var det cirka 0,5 meters skillnad mellan vattenytan på nedströmssidan och överfallets nederdel. En anlagd strömsträcka enligt exemplet som syns på bild 6 skulle kunna vara 5 – 10 meter lång. Detta ger en lutning på knappt 1 procent vilket med god marginal medger passage uppströms för alla i vattendraget förekommande fiskarter.

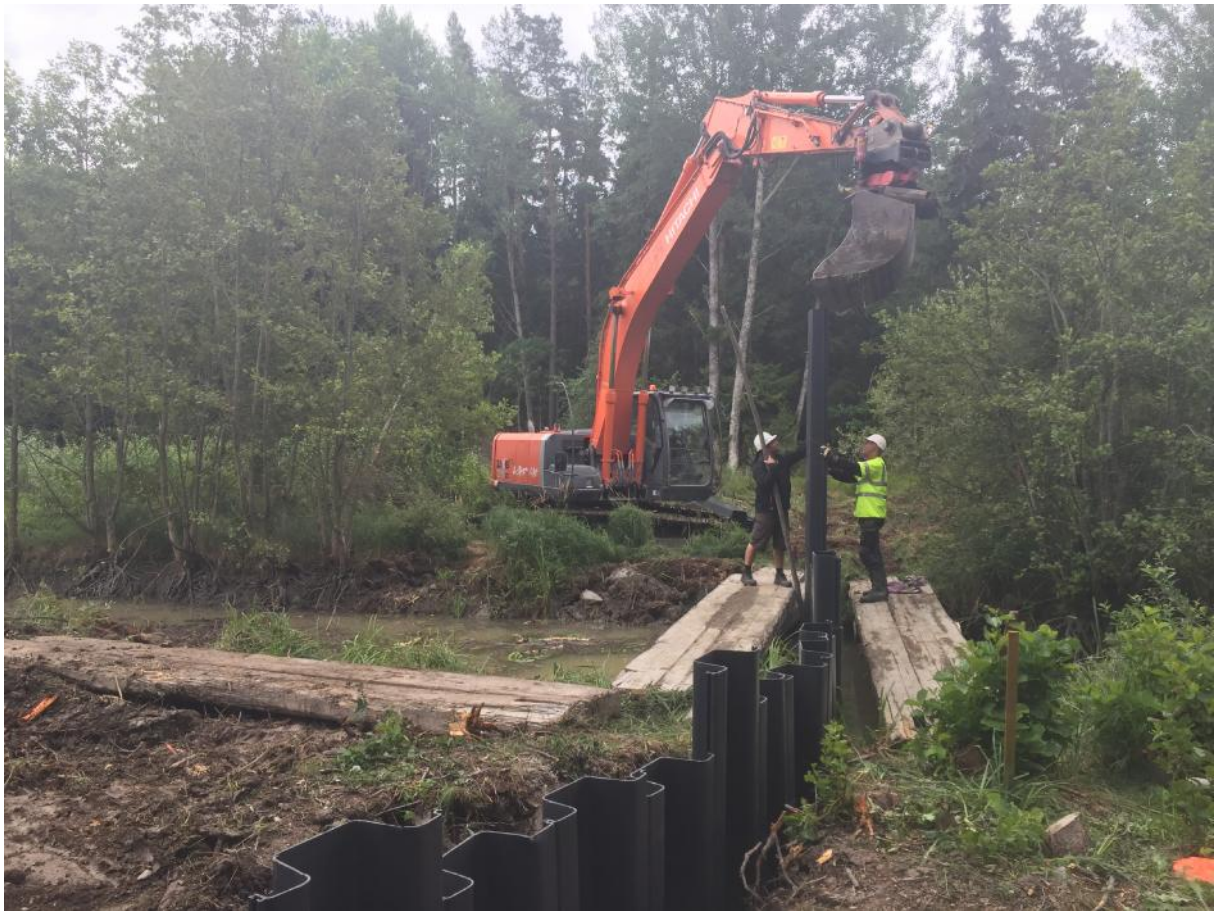
Bild 5. Arbetet med att trycka ned en plastspont i ett sjöutlopp i Södermanlands län. Foto: Michael Söderman.

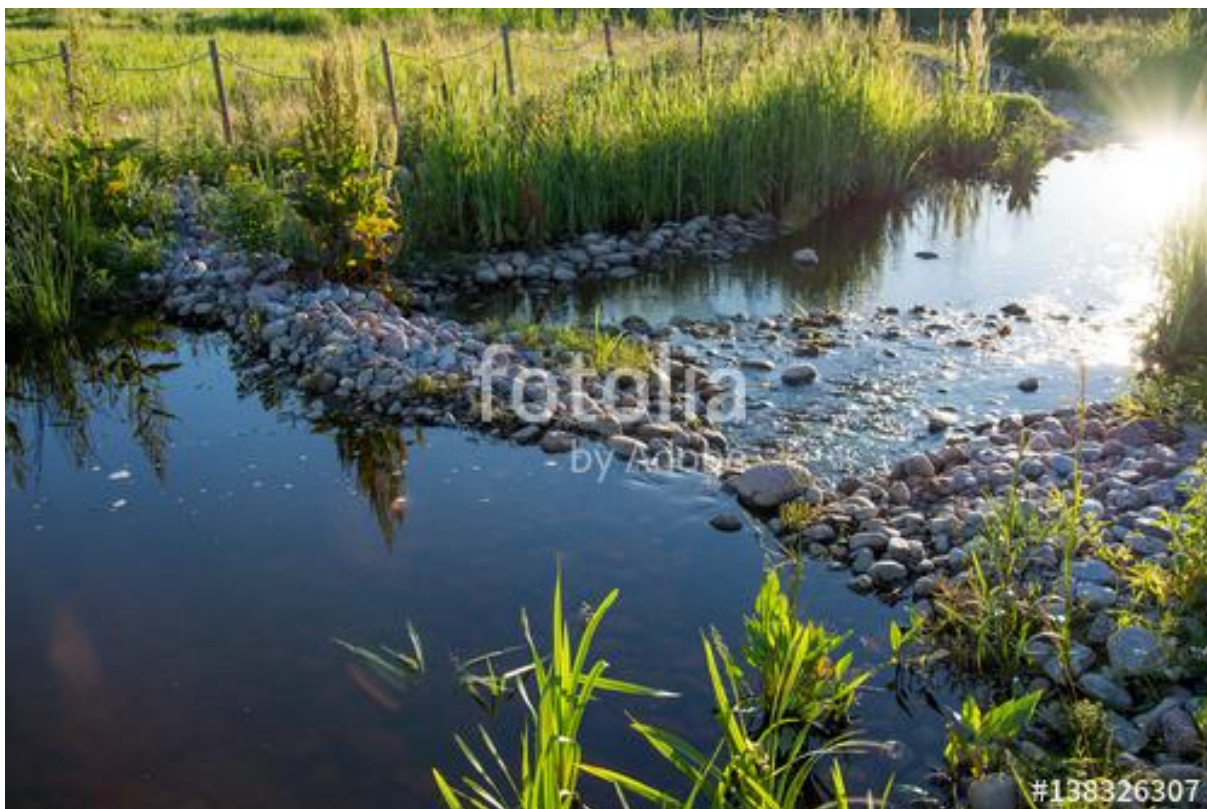
Strömnacke vid den restaurerade våtmarken vid Hemmesta sjöäng. Nacken består av en nedtryckt plastspont som täckts med natursten.

Om man skulle försöka få till exakt samma nivå som dagens dämme ger skulle man lägga sponten lite lägre för att sedan klä den med sten som man gjort på bilden nedan. Bilden är tagen vid Hemmesta sjöäng som är en restaurerad våtmark på Värmdö som Sportfiskarna, WWF, Värmdö kommun med flera arbetat med. Sponten får en liknande profil som dämmet har idag med ett "V" (som kan se ut lite olika) som medger mindre vattenflöde då tillrinningen är låg. Detta ger möjlighet att få en tydlig fåra som gör att det blir passerbart även då det rinner lite vatten.

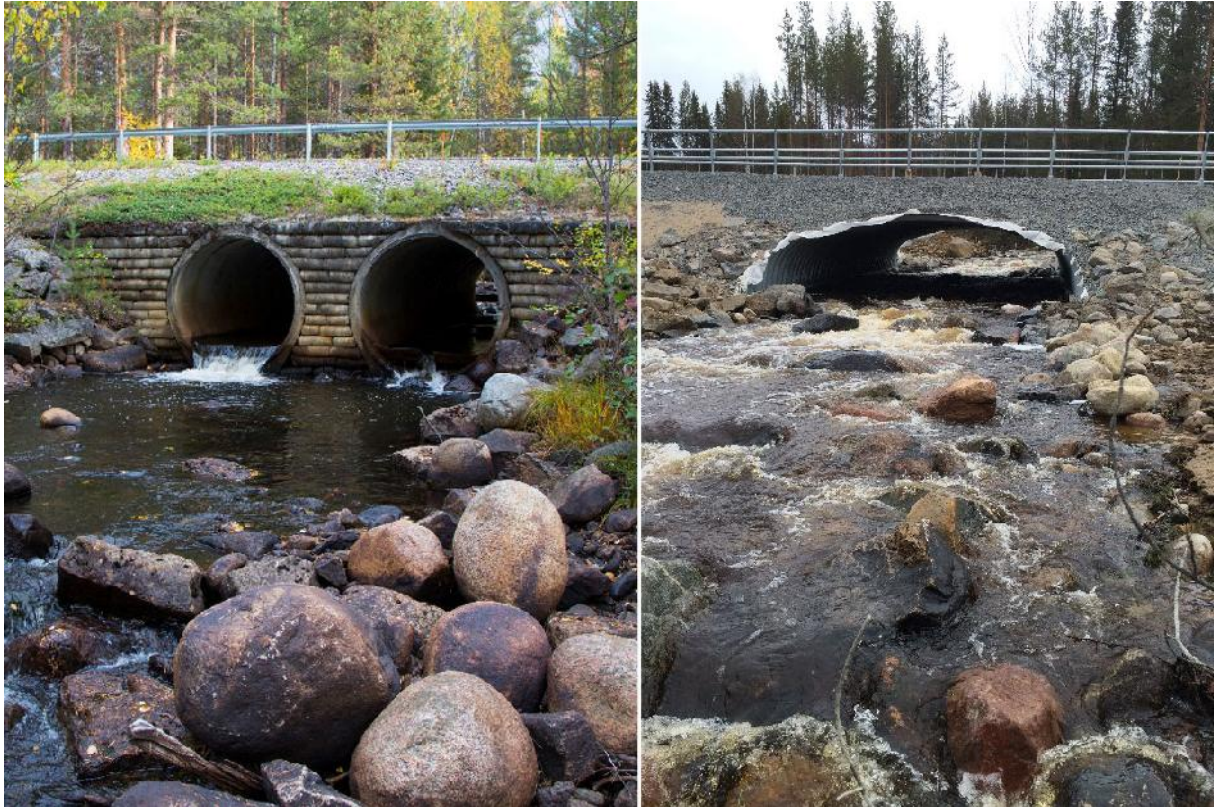
Bild 6. Exempel på ett partiellt vandringshinder som ersatts med en strömsträcka. Bilderna är tagna från Havs- och vattenmyndighetens hemsida.

Förutom sponten kommer det även behövas material till strömsträckan (bild 6). I botten kan kross användas för att sedan lägga på naturmaterial för att få det att bättre smälta in i omgivningen. Naturmaterialet ska bestå av olika fraktioner, både för att få det att ligga kvar vid höga flöden och för att skapa ståndplatser för fisk som passerar eller uppehåller sig i området. Det bästa är om det kan hämtas lokalt, då den största kostnaden är transporten.

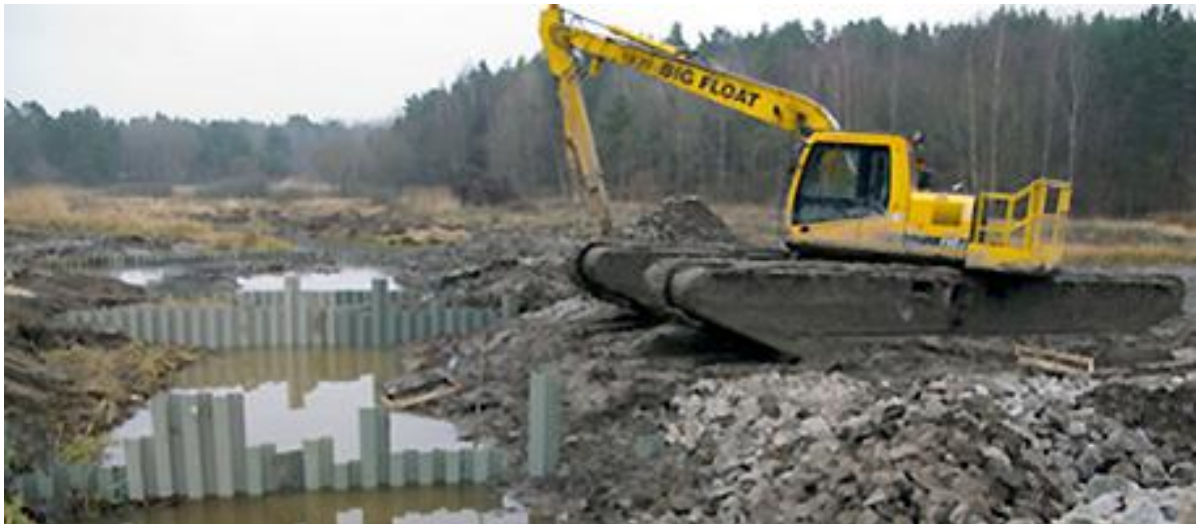
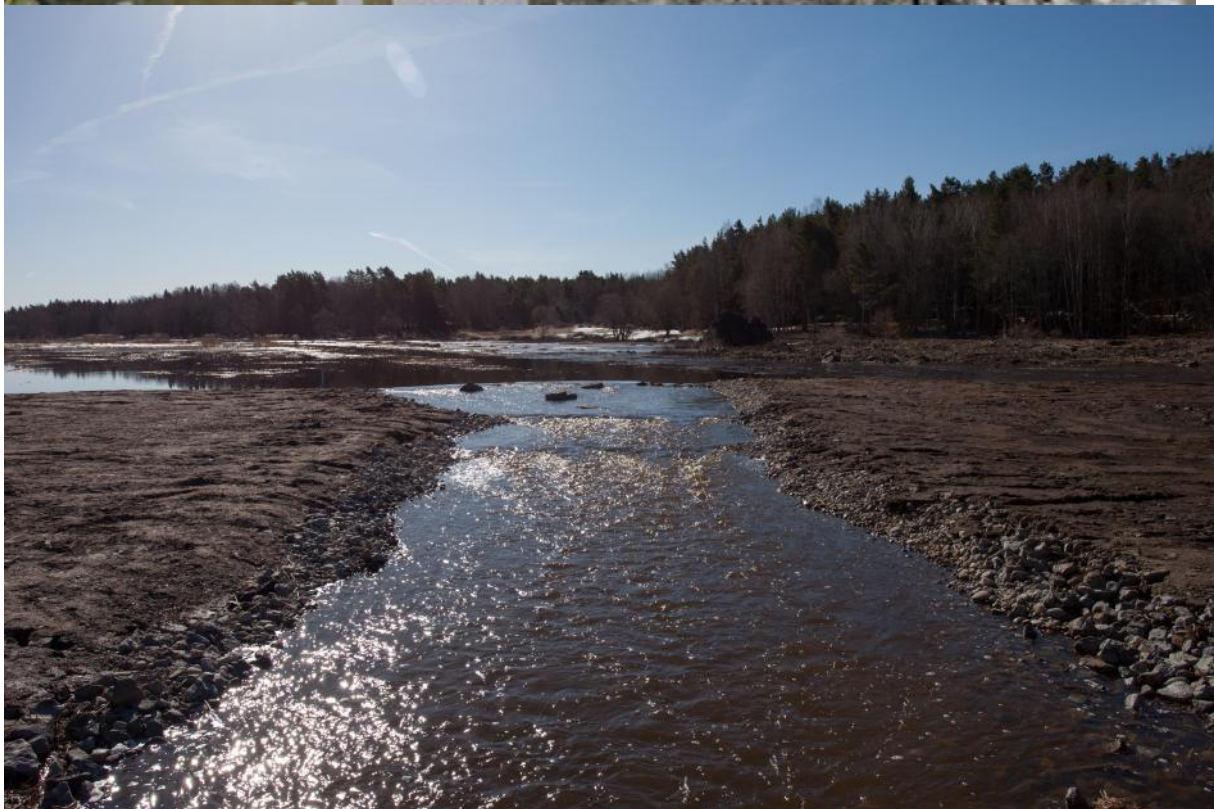
Bild 7. Nyanlagd strömnacke med plastspons vid Hemmesta sjöäng i Nacka kommun, Värmdö.  
Foto Michael Söderman.

På bild 7 syns en strömnacke som anlades vid restaureringen av Hemmesta sjöäng. Syftet med projektet var att återskapa en våtmark för att gynna fågel och fisk. Nacken består av flera kärnor av plastspons som sågats ut med en profil som medger att flödet koncentreras vid låga flöden. Nacken som föreslås ersätta det befintliga dämnet vid Tegelsmorassjöns utlopp kommer endast att behöva en spons tack vare de låga fallhöjderna.
