## Skötselplan Bulls Måse

### Bakgrund

Bulls Måse är en 17ha stor våtmark som anlades år 2000. Den dämnda våtmarken som i Rååns vattenråds arkiv också kallas Sofielund, är den största längs Råån och ligger längst upp i ett av biflödena, Tjutebäcken. Enligt Skånska rekognosceringskartan fanns en av de största våtmarkerna längs Råån här i början av 1800-talet. Beräkningar tyder på att ytan då uppgick till ungefär 90 ha. Härefter gjordes omfattande torrlägningsförsök och slutligen planterades granskog på den forna våtmarksytan.

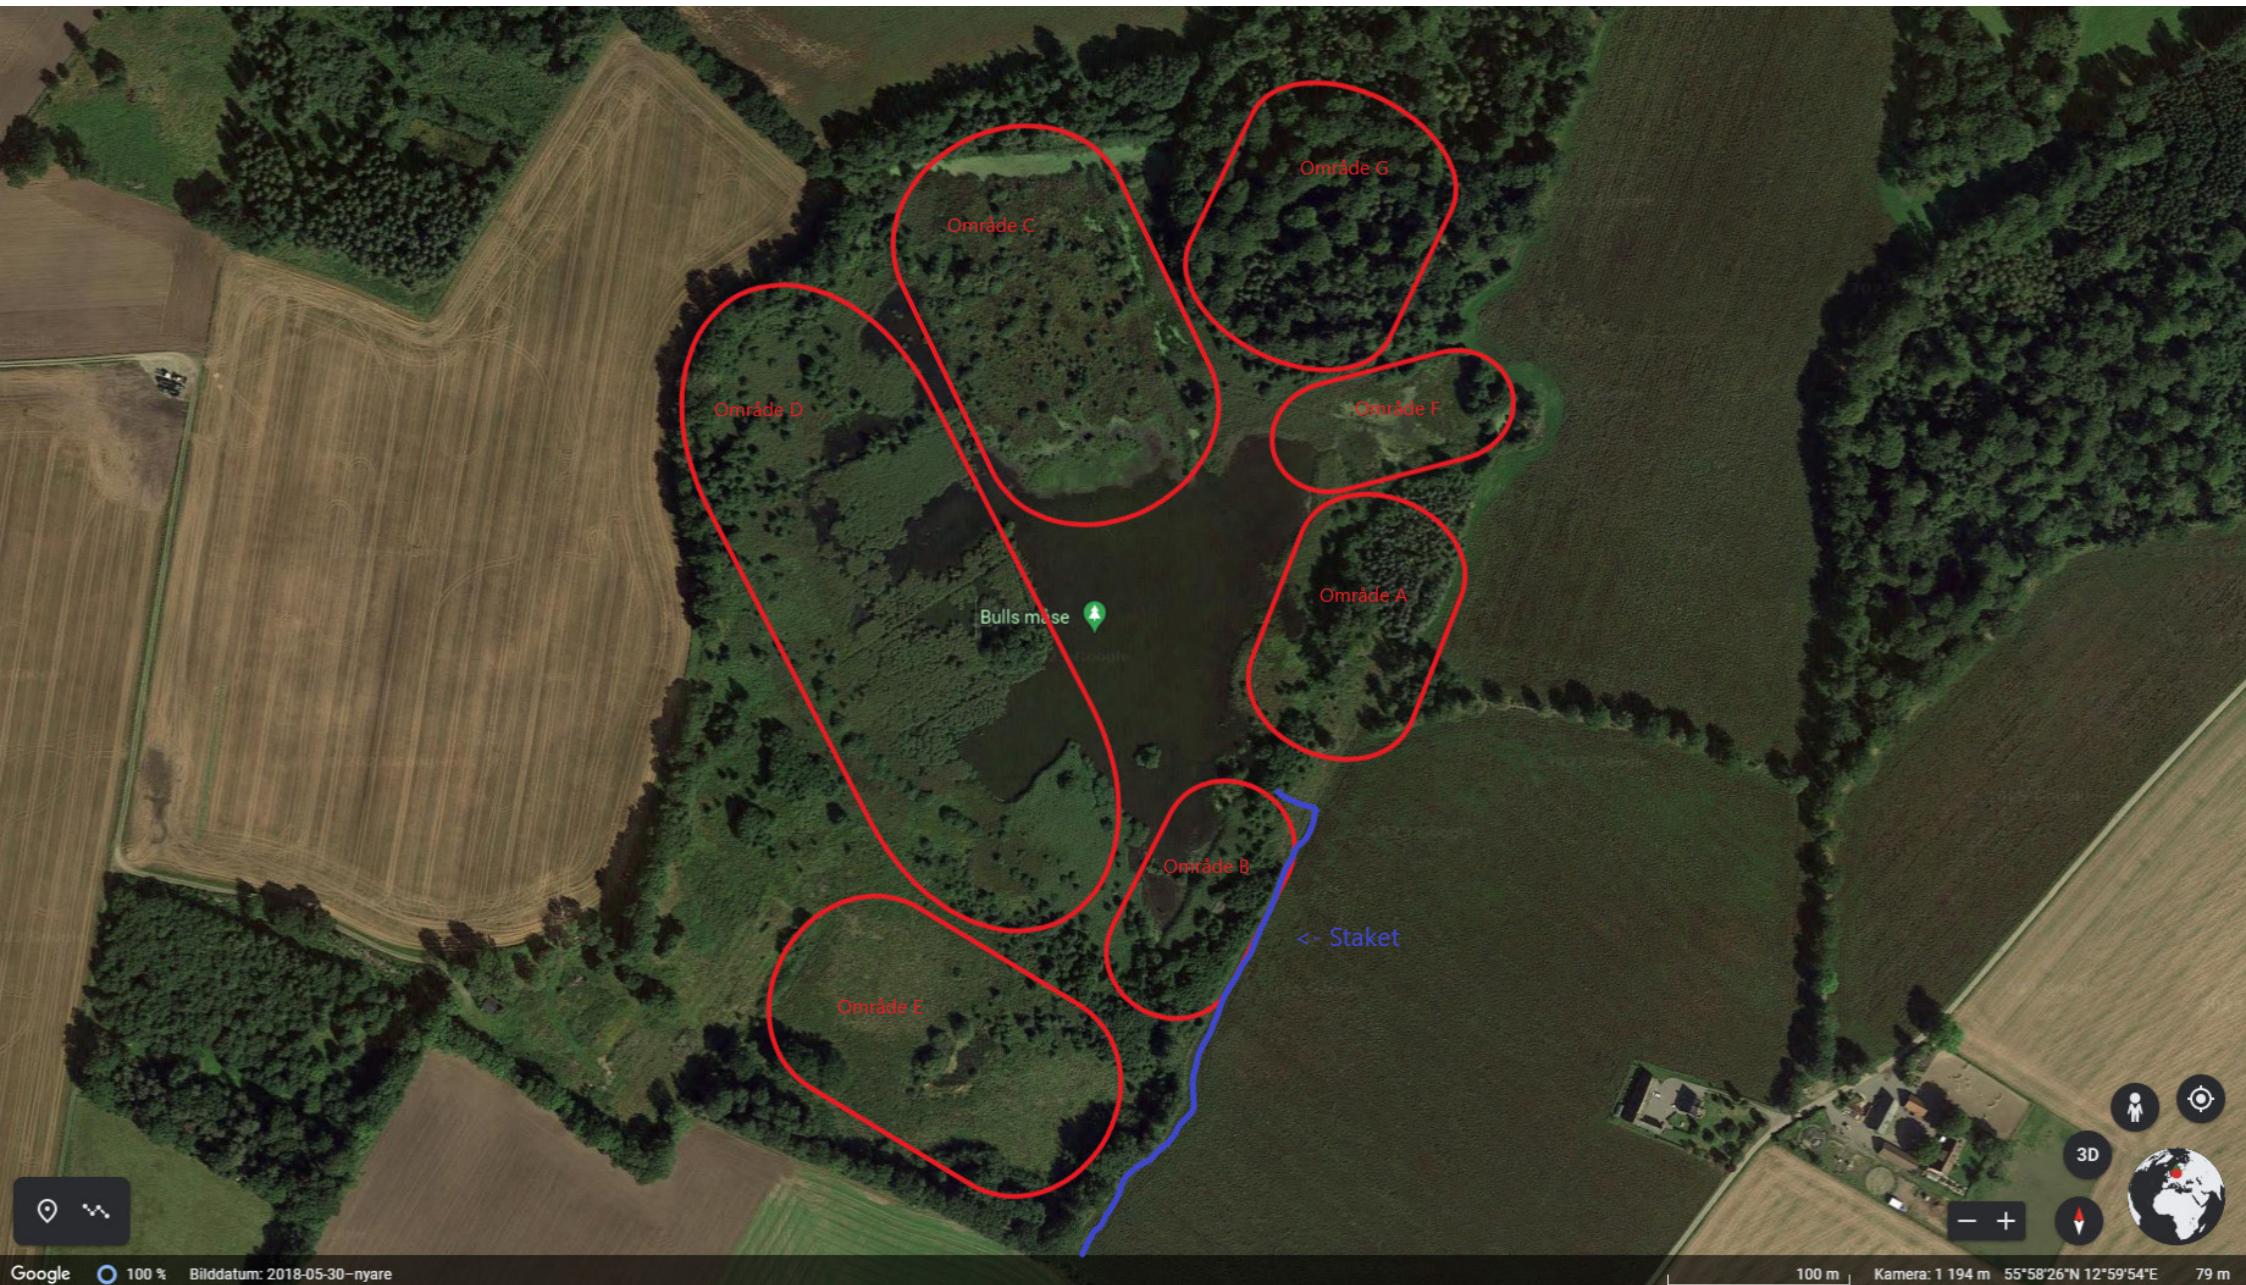
## Bilaga: Översiktskarta

Våtmarken delas in i 6 skötselområden beroende på naturtyp och markägarförhållanden.

Staketet som en gång restes för att hålla hjort är delvis förfallet och utgör en fara för både människor, tamdjur och vilda djur som vistas i området. Dessutom kommer det med tiden bli allt svårare att avlägsna det. Staketet bör tas ner. Jag föreslår dock att ha kvar delar av den där den vetter direkt mot åkern i väst för att motverka viltskador på grödarna (se Översiktskarta).

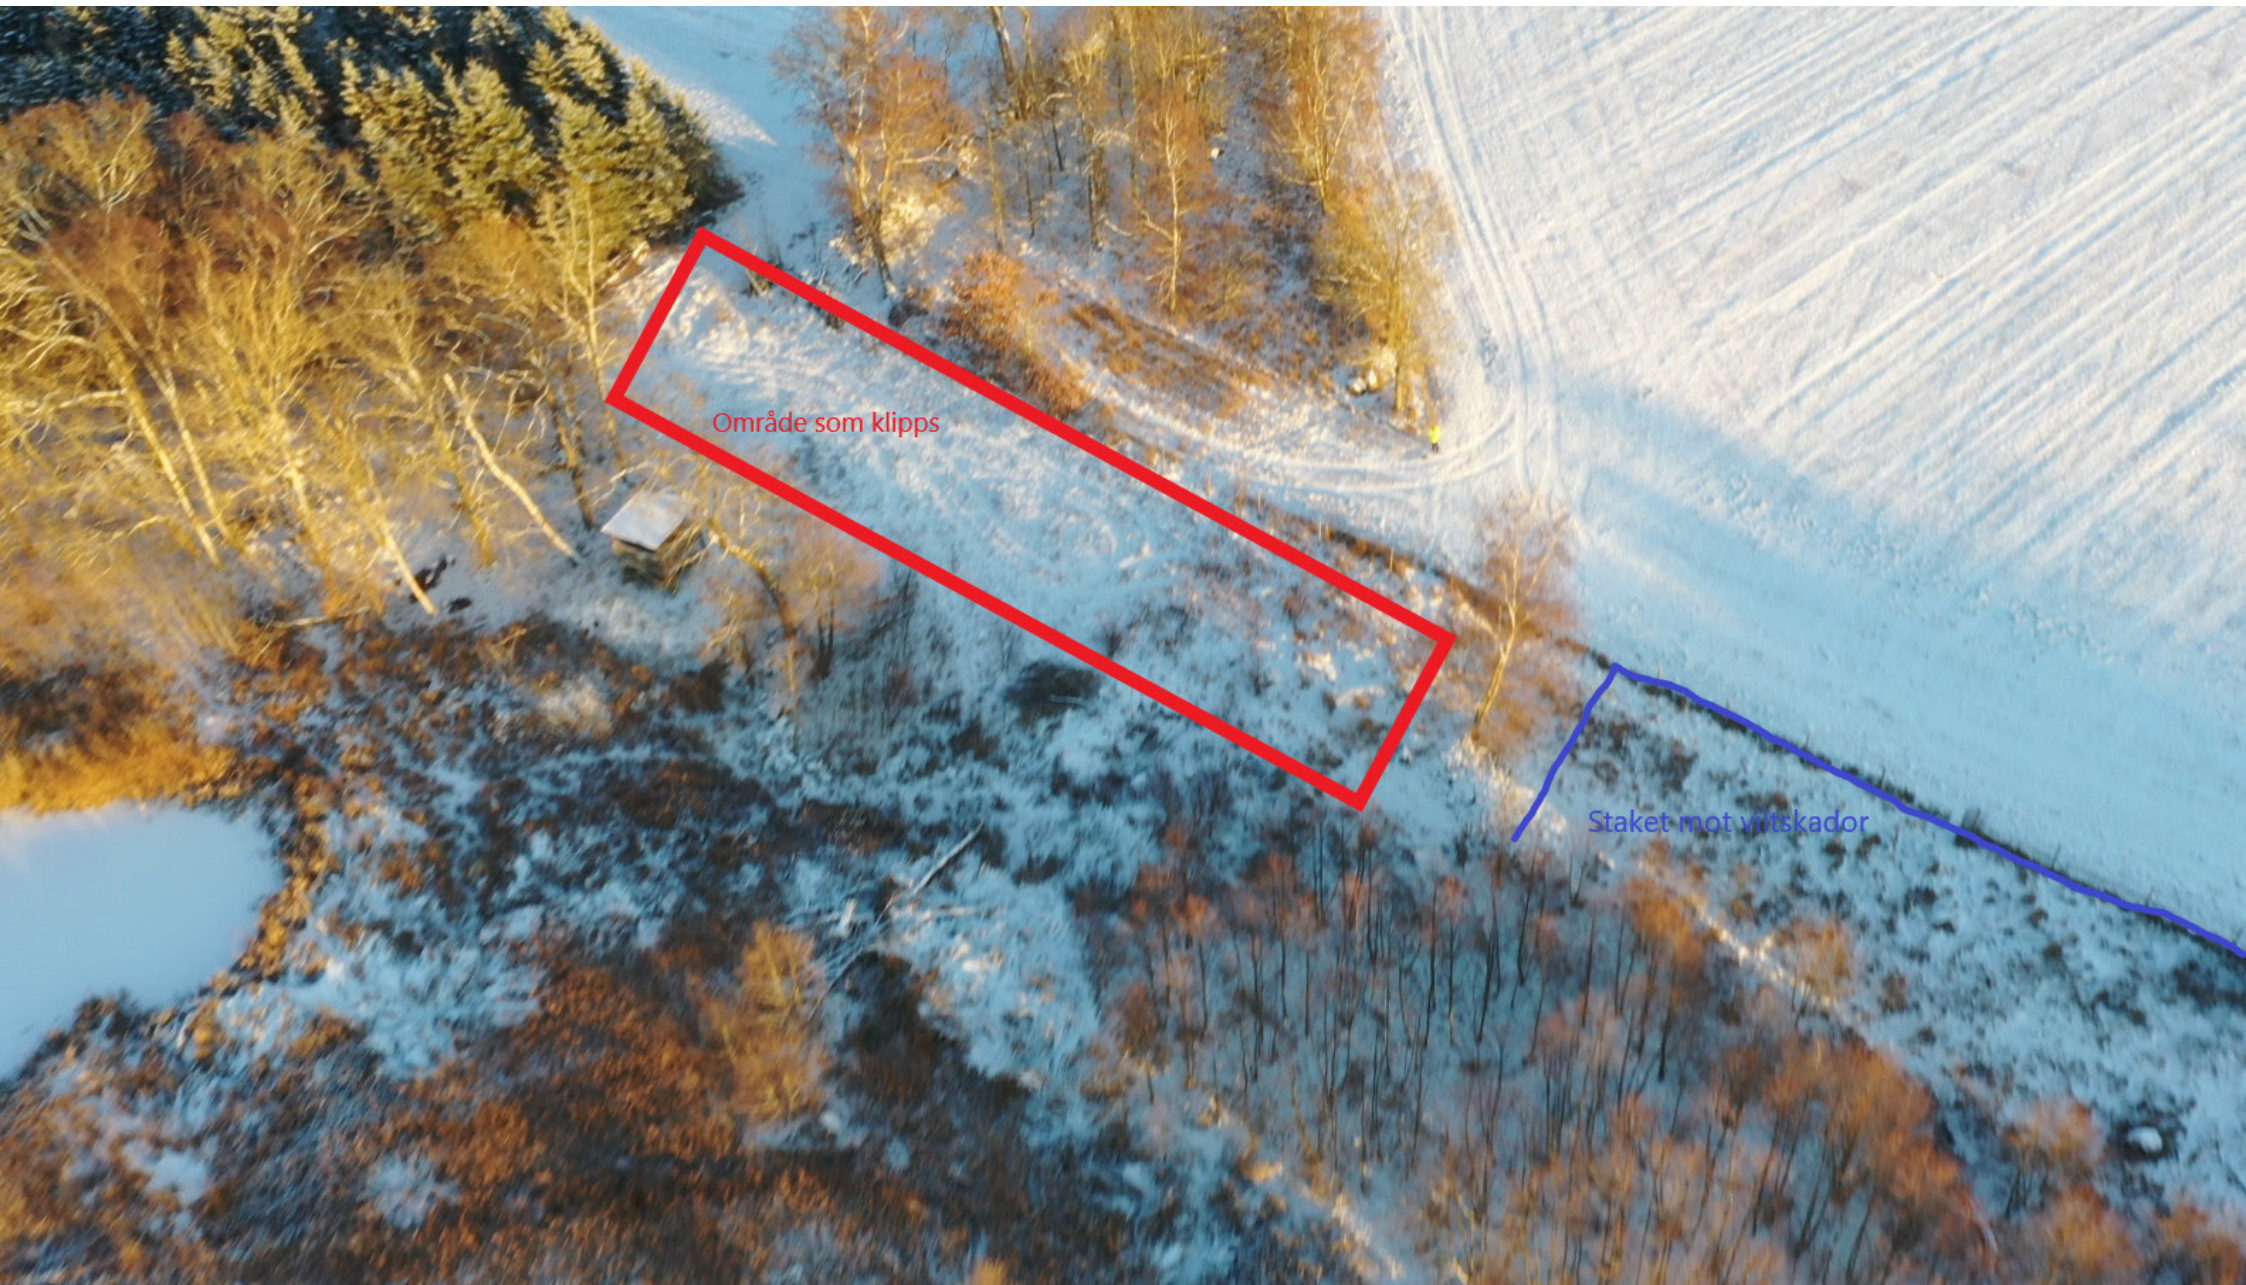
Bilaga: Bild Område A med markeringar

Runt fågeltornet i Område A växte högt gräs, sly och nässlor som gjorde fågeltornet svårtillgänglig. Framför tornet mot vattnet växte sly som på sikt skulle ha skymt utsikten från tornet. En sittbänk med bord i ett förfallet tillstånd stod nära tornet.

Området betecknar området runt fågeltornet.

- Området ska hållas fritt från sly.
- Gräs och annan växtlighet ska klippas två gånger per år för att garantera framkomlighet. 1 gång runt midsommar. 1 gång i september. Området som ska klippas sträcker sig fram till den stora björken i sydväst. Det klippta gräset behöver inte samlas upp utan kan lämnas kvar.
- Staketstolparna i området tas ner och avlägsnas.
- Stigen till fågeltornet från väster hålls öppet och fri från nedfallna träd och grenar.

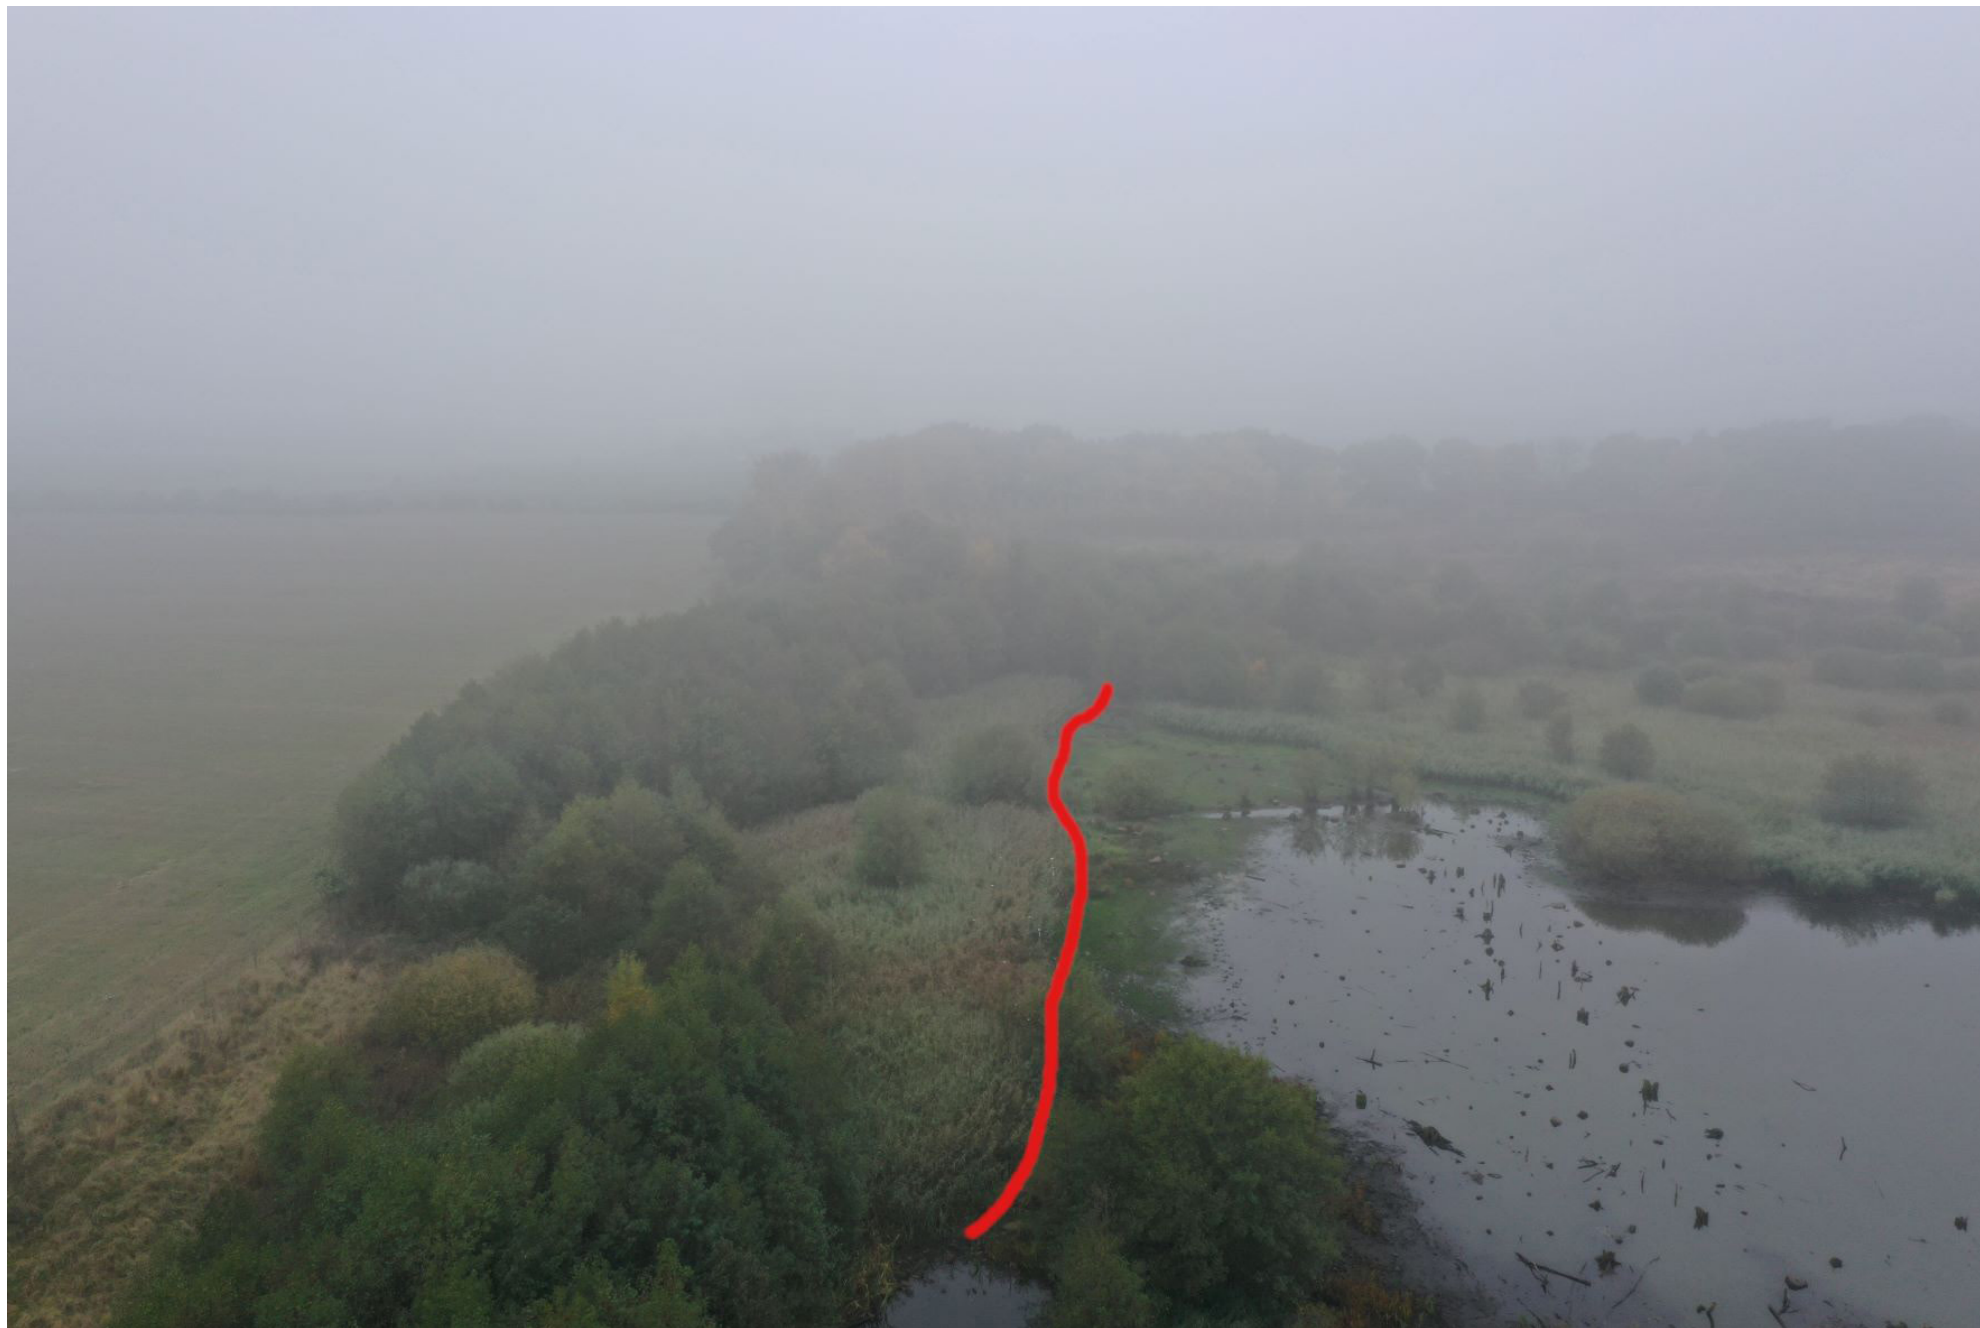
Bilaga: Bild Område B med linje

I Område B finns det ett större bestånd med upp till 15m stora alträd och mindre exemplar som växer närmare vattnet och delvis inne i vassbältet.

Alskog i syd (Bullstofta 2:6)

Alskog är en sällsynt naturtyp i vårt landskap och bör bevaras

- Alskogen ska kunna breda ut sig mot vattnet fram till den röda linjen i bilden över området
- Stormknäckta träd röjs undan så att de inte utgör någon fara för djur och människor
- Död ved lämnas i störst möjliga mån kvar i området för att främja biologisk mångfald

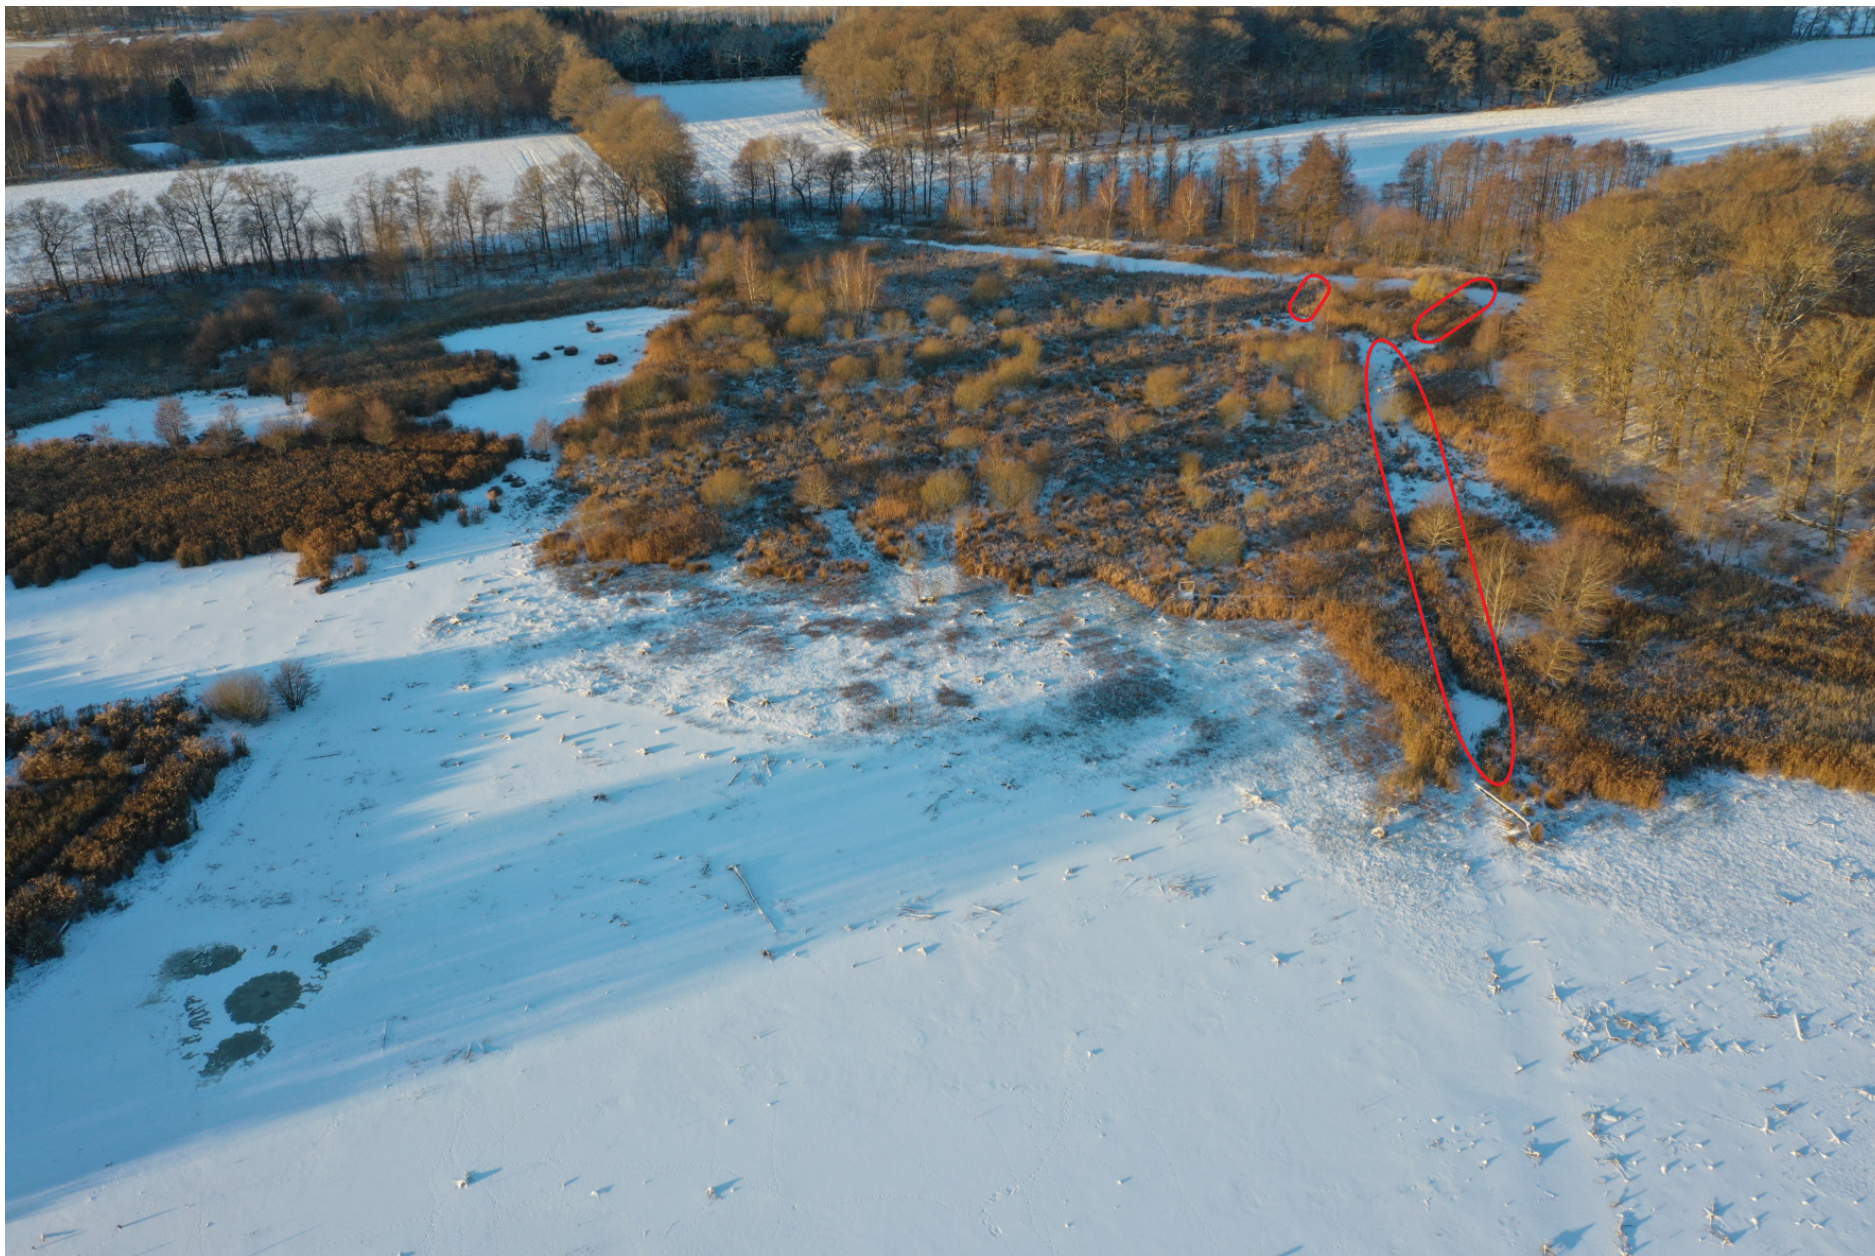
Bilaga: Bild Område C med markeringar

Vassområde med inslag av träd (Bullstofta 2:6)

Vassområden utgör ett habitat för en rad fågelarter. Det syns tydligt på bilderna att träden breder ut sig i vassen och riskerar att ta över det. För att bevara vassbältet bör dessa träd tas bort i störst möjliga mån.

På andra ställen håller vassen på att täcka över tidigare öppna vattenytor. För att upprätthålla en bra balans mellan de bör vassen hävdas och grävas bort på de markerade ställen på bilden över området

- Avlägsna träd och buskar i vassområdet
- Ta bort vass på de markerade ställen

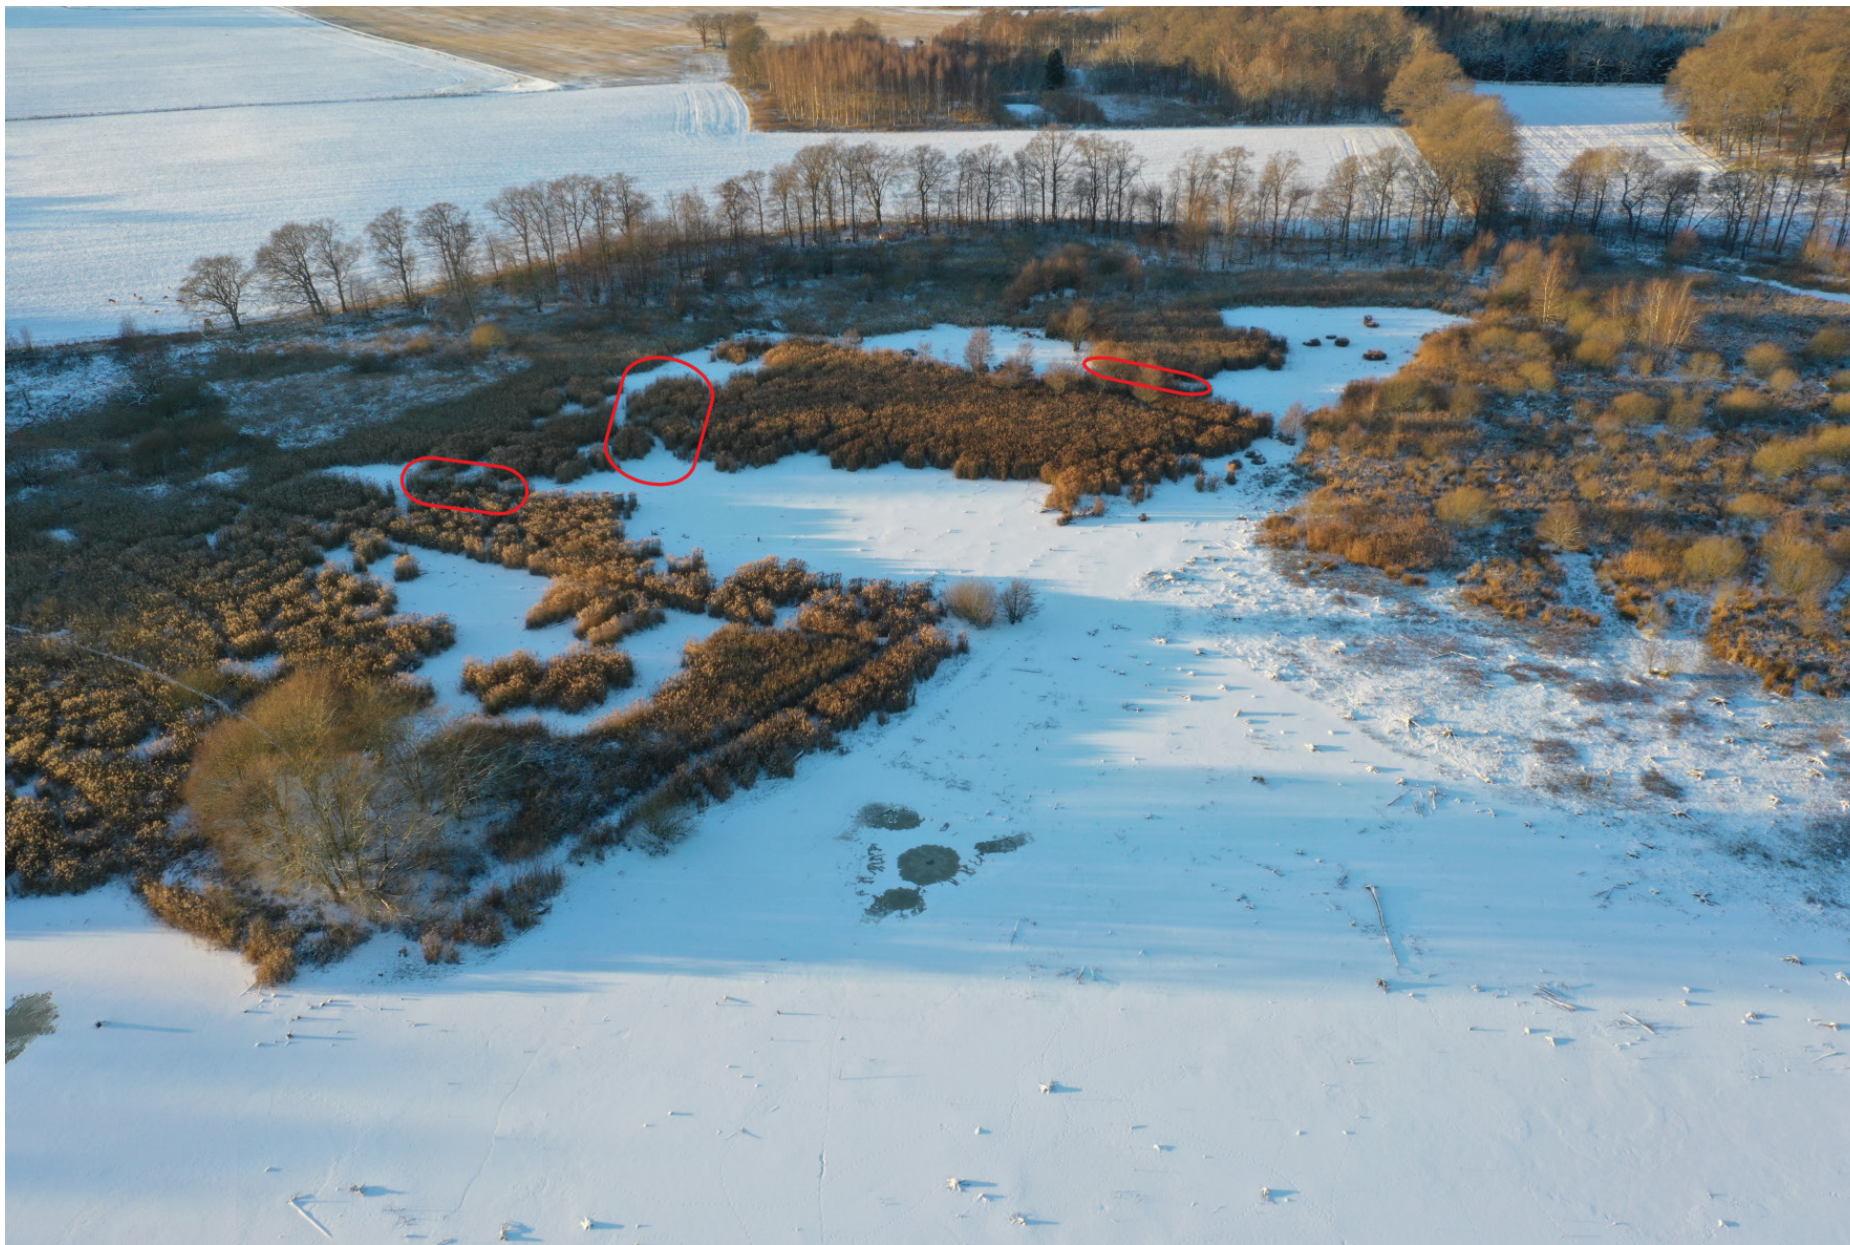
Bilaga: Bild Område Da med markeringar

Vassområde med inslag av träd (Mossagården 3:7-8)

Vassområden utgör ett habitat för en rad fågelarter. Det syns tydligt på bilderna att träden breder ut sig i vassen och riskerar att ta över. För att bevara vassbältet bör dessa träd tas bort i störst möjliga mån.

På andra ställen håller vassen på att täcka över tidigare öppna vattenytor. För att upprätthålla en bra balans mellan de bör vassen hävdas och/eller grävas bort på de markerade ställen på bilden över området se bilderna Område Da, Db och Dc.

- Avlägsna träd och buskar i vassområdet (lämna träd på de markerade öarna)
- Ta bort vass på de markerade ställen

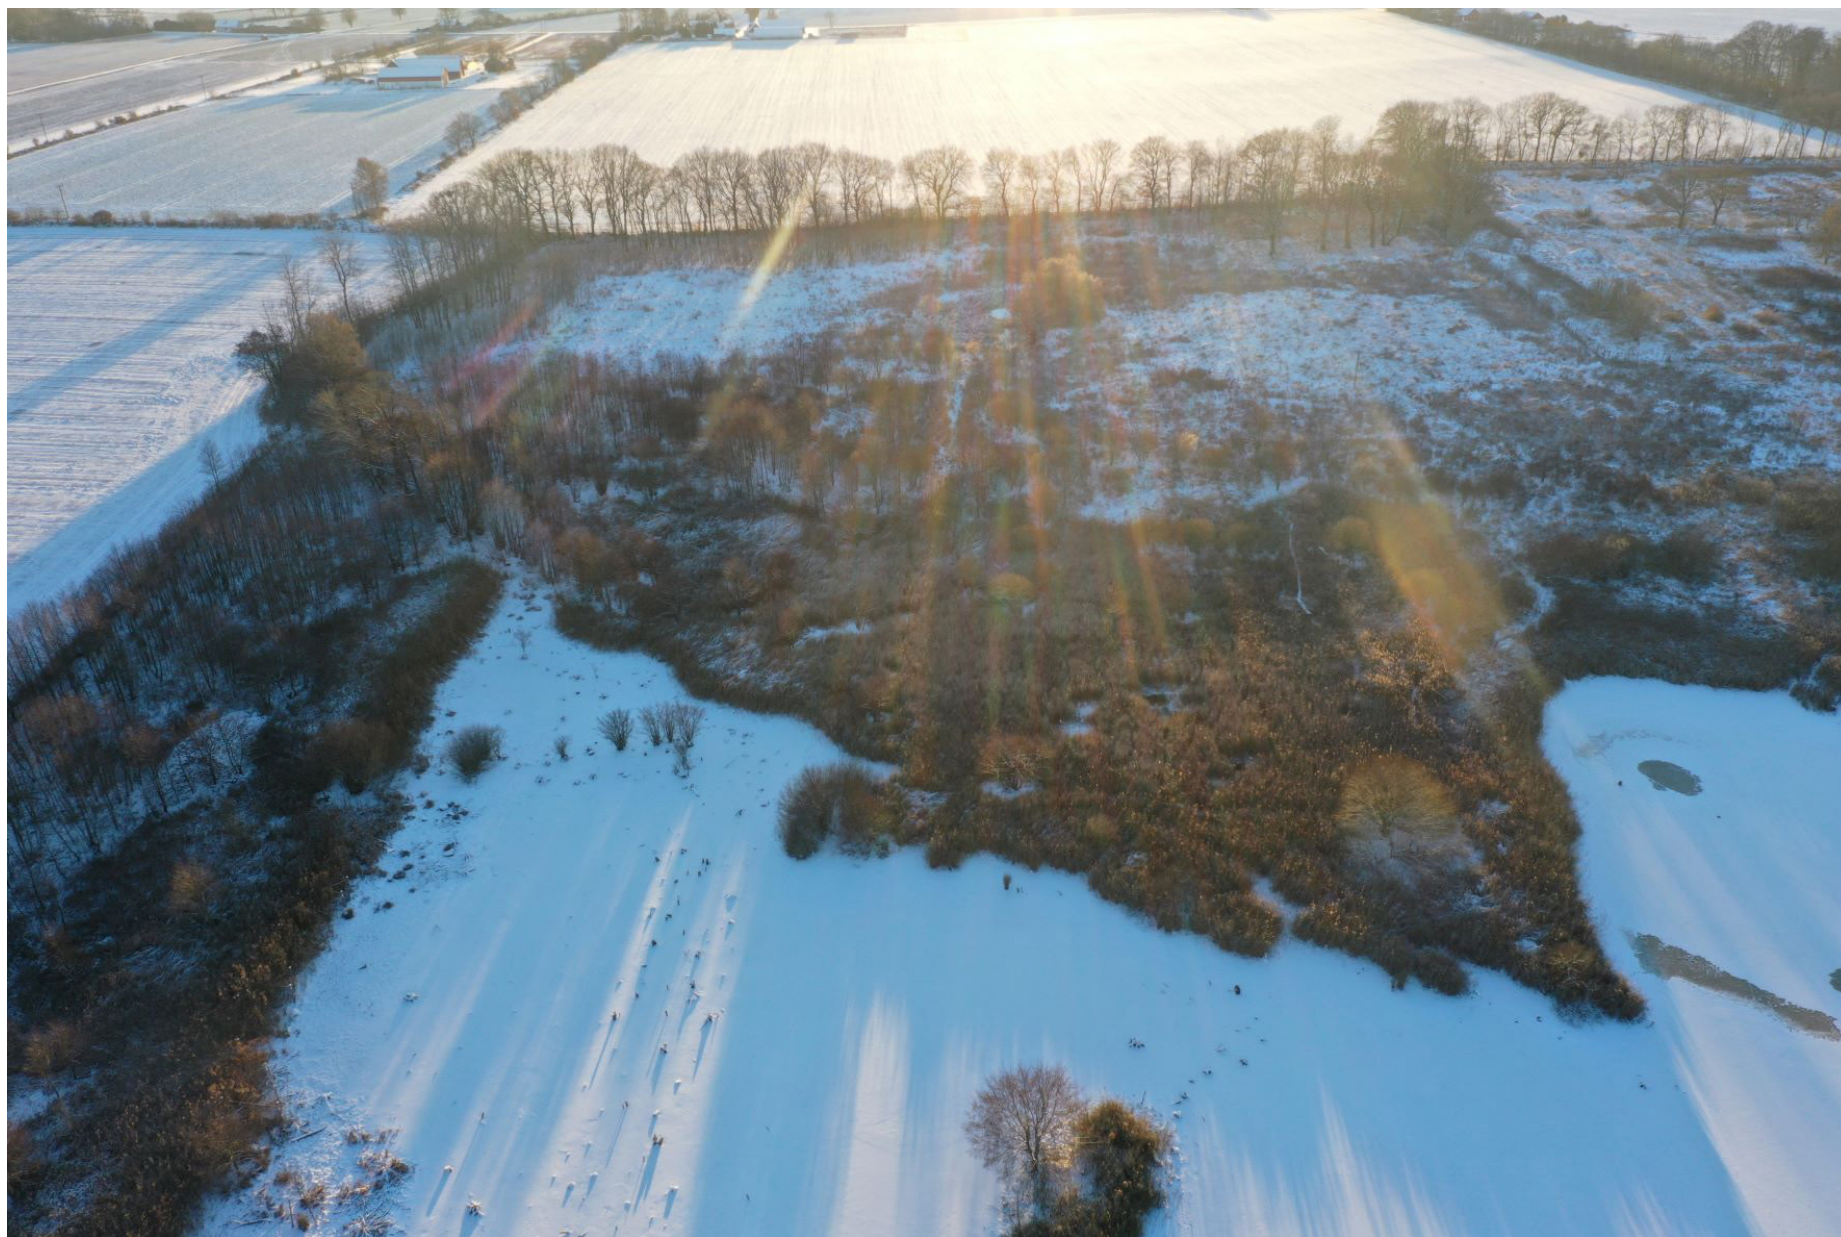
Bilaga: Bild Område E

Gräsmark med mindre damm (Mossagården 3:7-8)

Området är inte en del av det egentliga våtmarksområdet. Men i och med den mindre dammen på området och de omgivande gräsmarkerna utgör området ytterligare en naturtyp som kompletterar de andra bra

- Ängsslåtter eller bete

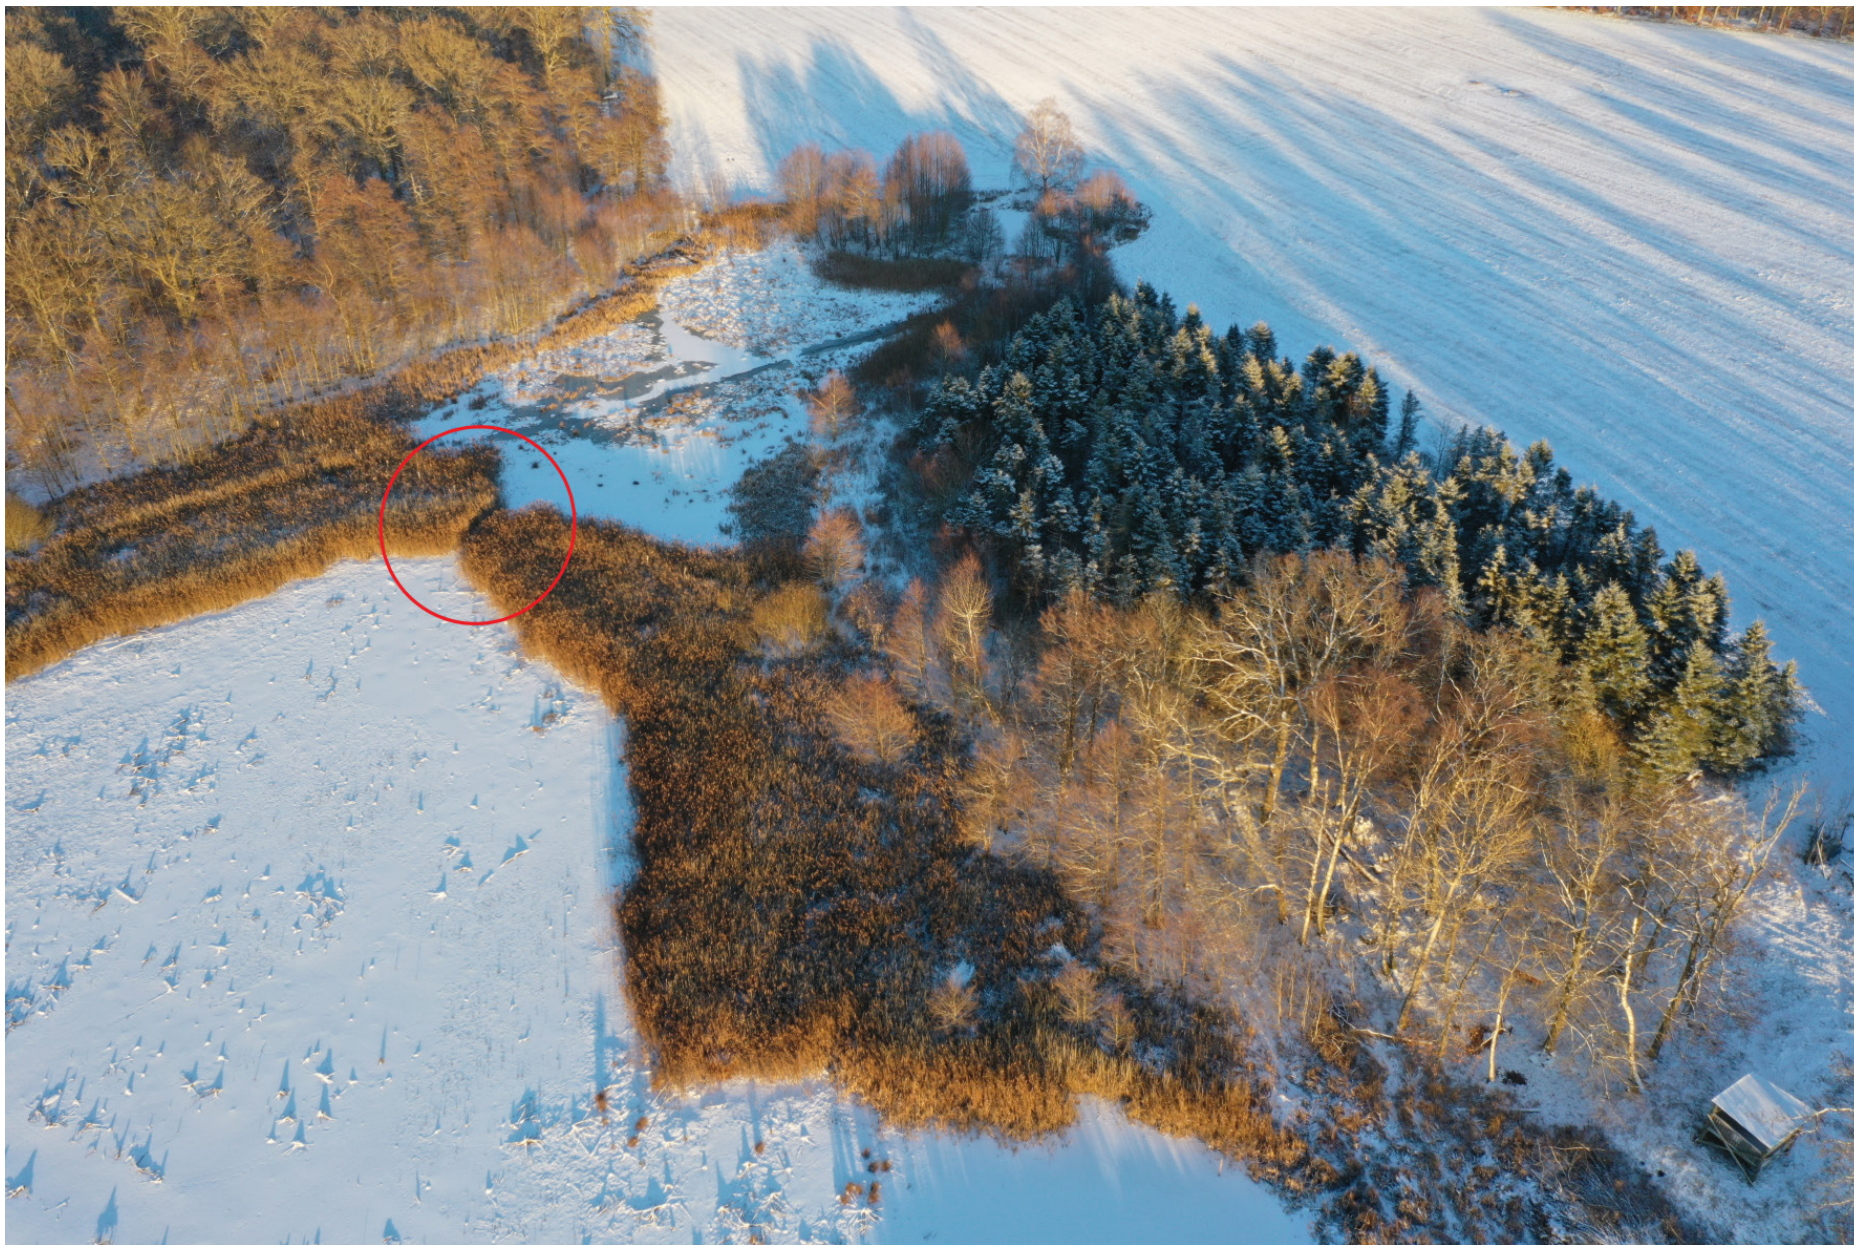
Bilaga: Bild Område F med markeringar

Vik i våtmarken. Sköts som Område C och D.

- Ta bort vass på de markerade ställen
