# Ekolsunds slott

# Återskapande av

# Ekolsunds

# dammsystem

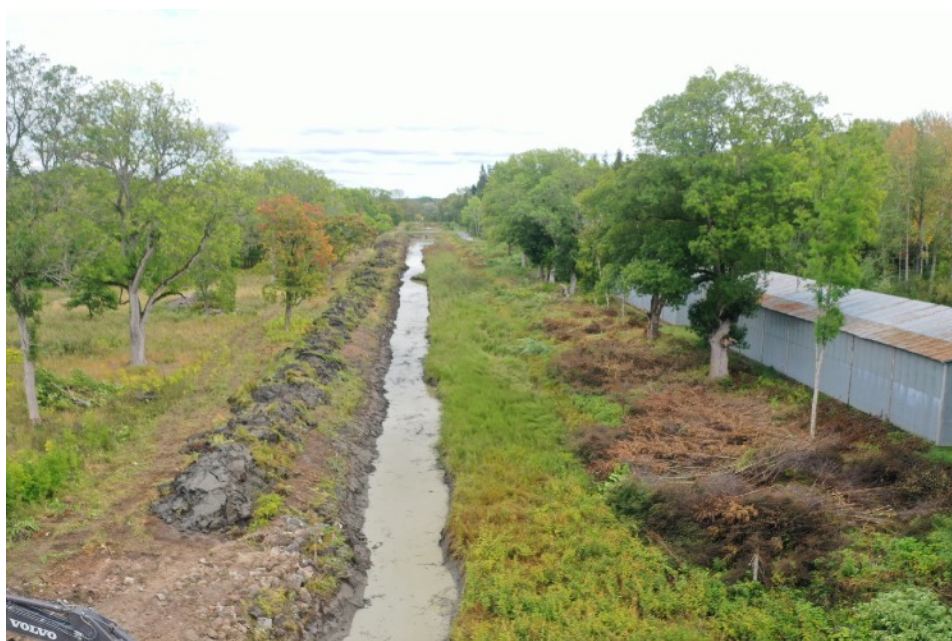
Canalen mot öster i starten av arbetena

Restaureringen av Canalen inleddes väster om bron vid Ekolsundsvägen, uppströms. Tack vare en ovanligt torr sensommar kunde vattennivåerna hållas låga, vilket minimerade grumling och möjliggjorde ett effektivt arbete. Grävningen genomfördes i två steg: först med en konventionell grävmaskin längs stränderna,

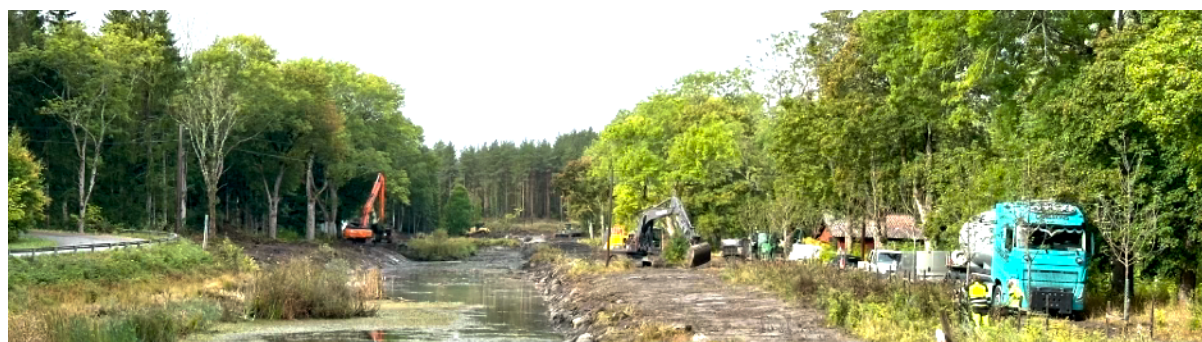
Canalen mot väster under arbetets gång

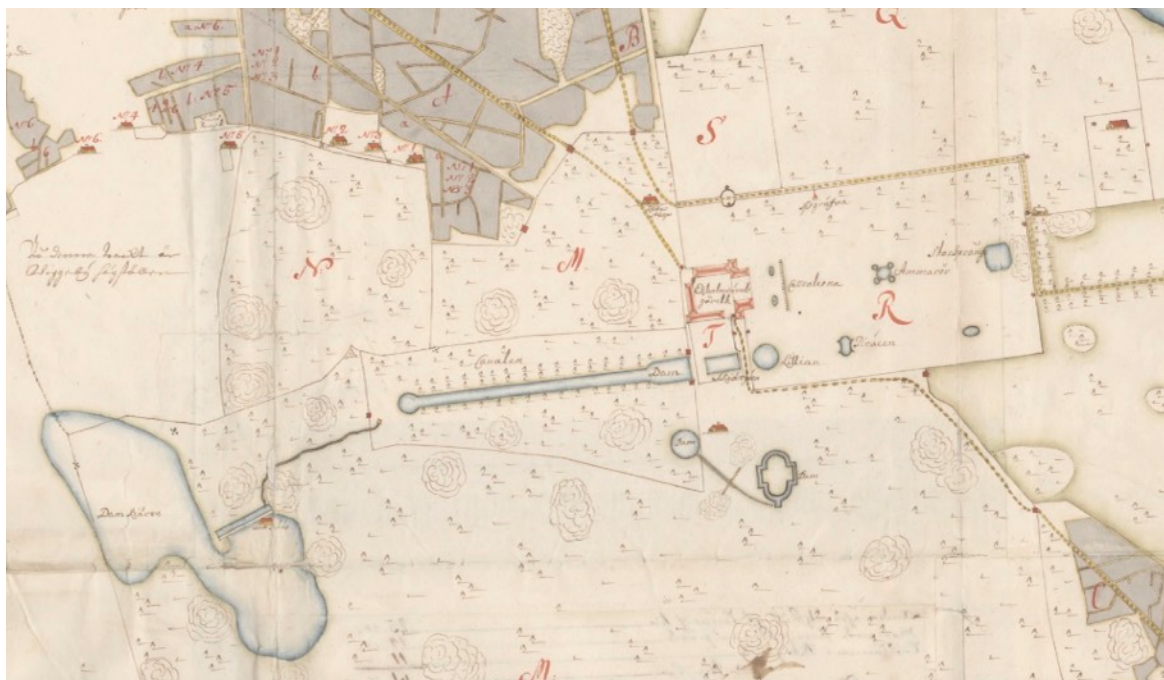
Karta 1688 på Ekolsunds vattenpark

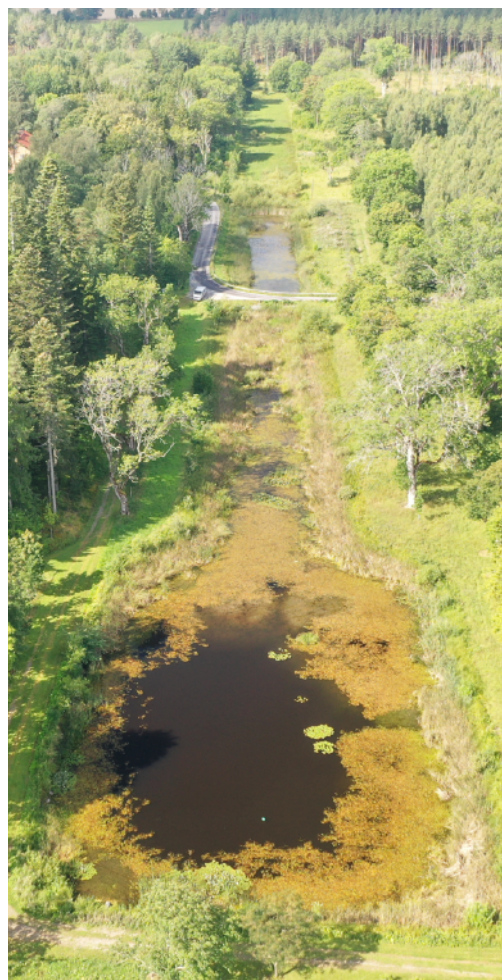
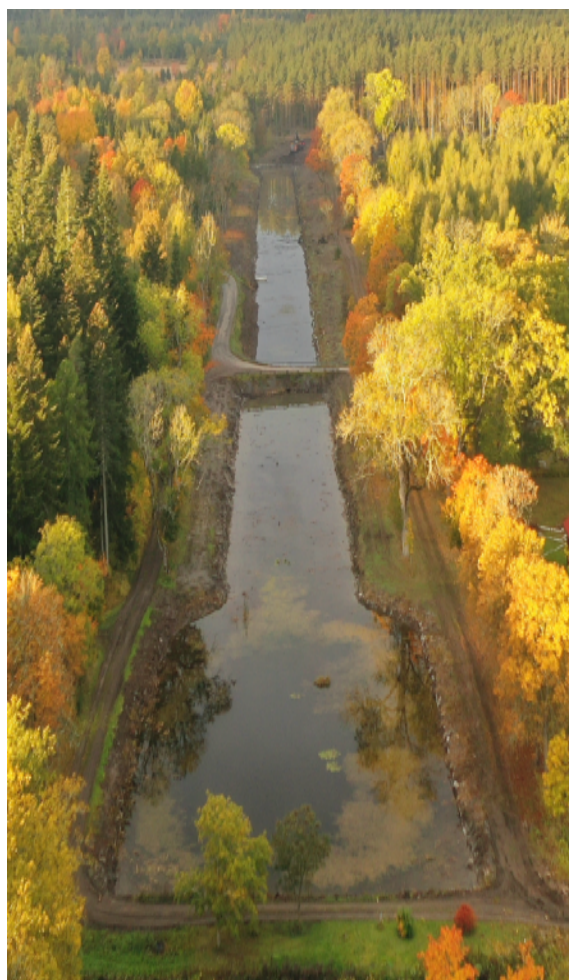
Sommaren 2024

Hösten 2024

därefter med en långgrävare som kunde nå sediment längre ut i vattnet, bortom 8 meters radie.

Sediment, stubbar och organiskt material togs upp och placerades på ett närbeläget hygge nordväst om Canalen. Den korta transportsträckan var avgörande för projektets ekonomi och minskade klimatpåverkan.

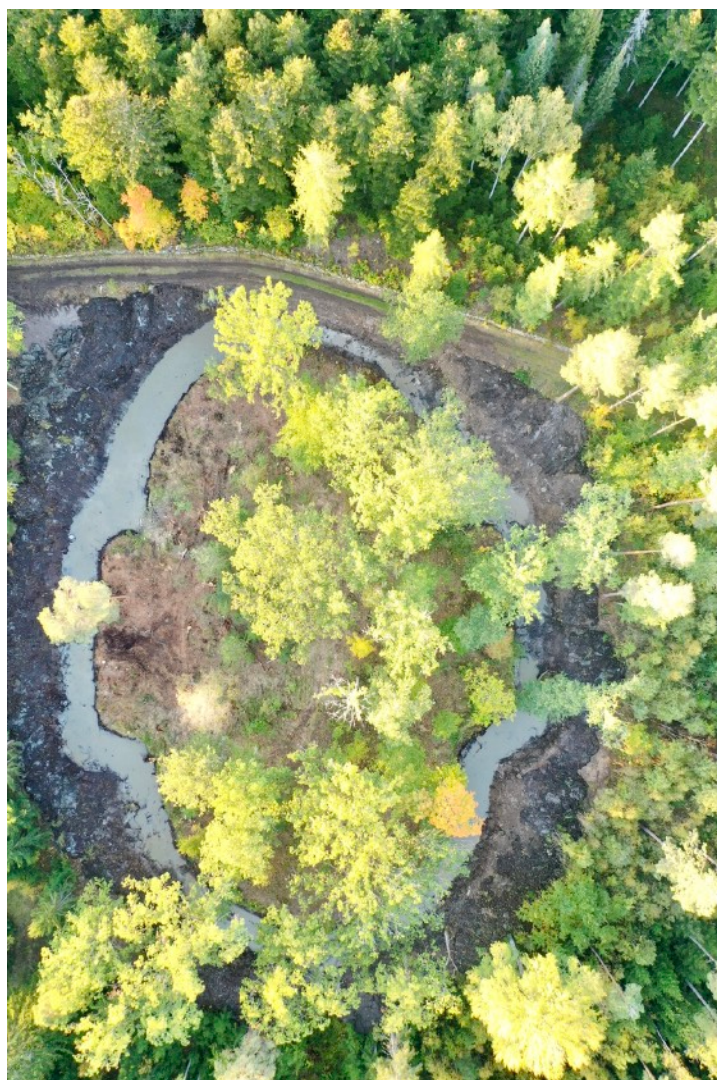
Stjärnan hösten 2024

Arbetet inleddes med att avverka ett större antal björkar och granar som uppnått avverkningsmogen ålder. Röjningen öppnade upp dammen och synliggjorde dess historiska form, samtidigt som ett större område i väster frigjordes. Detta område användes som uppsamlingsplats för det uppgrävda sedimentet. Av hänsyn till gravöns värdighet och kulturella status beslutades att ingen schaktning eller uppläggning skulle ske på själva ön.

Under grävarbetet påträffades flera större stenar i dammens botten. Dessa bedömdes vara samtida med dammens ursprungliga konstruktion och fick därför ligga kvar. De svaga markförhållandena och stenarnas storlek gjorde det dessutom praktiskt olämpligt att försöka flytta dem.

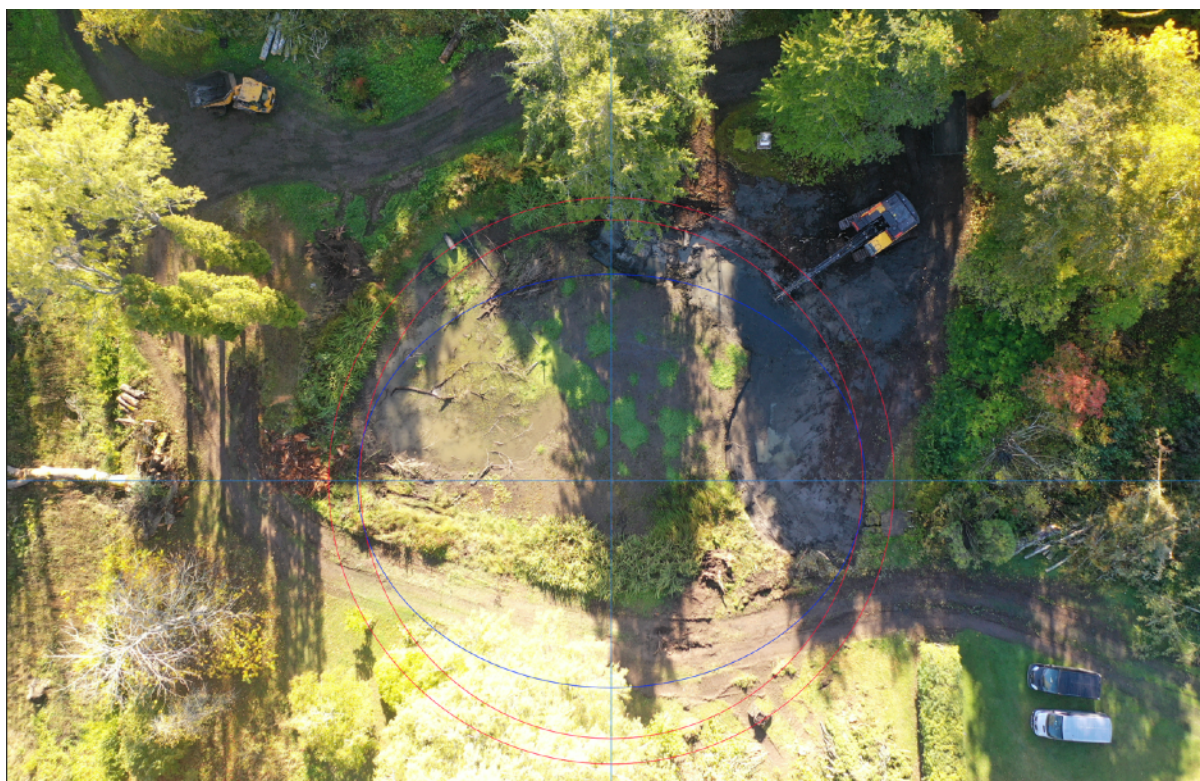
Lilliandammen och dess form och olika källors storlek och form.

När dammen återfick sin historiska nivå kom det stensatta inloppet att hålla vatten på en nivå ca 30 cm under mark och med ett djup på cirka 70 cm. Därigenom visualiserades också en förlorad del av det ursprungliga dammsystemet – dammen Gerben – som enligt äldre kartor låg mellan Lillian och Canalen. Denna antydning i landskapet öppnar för framtida restaureringsmöjligheter, där ännu en vattenyta kan återställas med fontän eller annan vattenkonst som knyter samman hela parkens vattensystem.

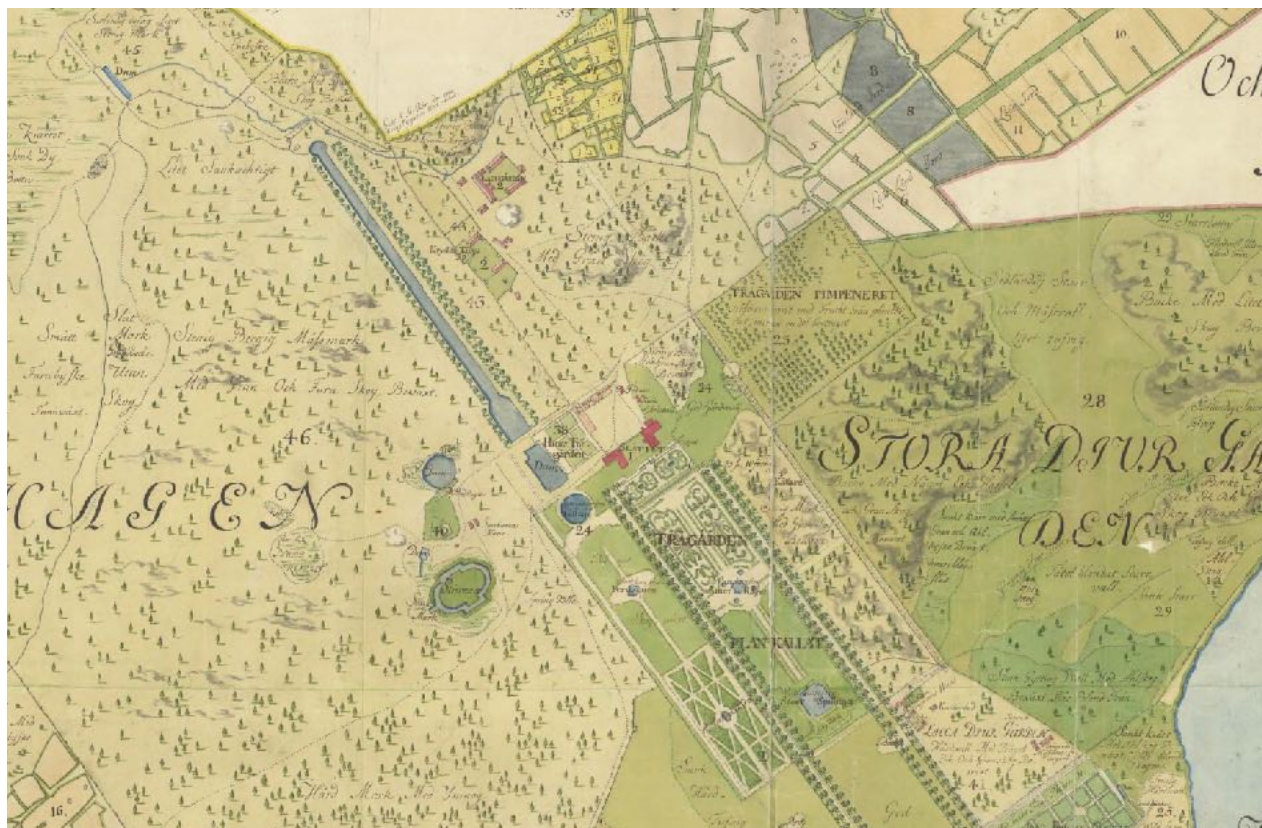
Del av ägomätning av Ekolsunds kungsgård av L. Lindgren 1725
