DEN 28 NOVEMBER 2024

# PROJEKTRAPPORT

## LONA LYFTA TÖRNEBYBÄCKEN

**Kalmar kommun**

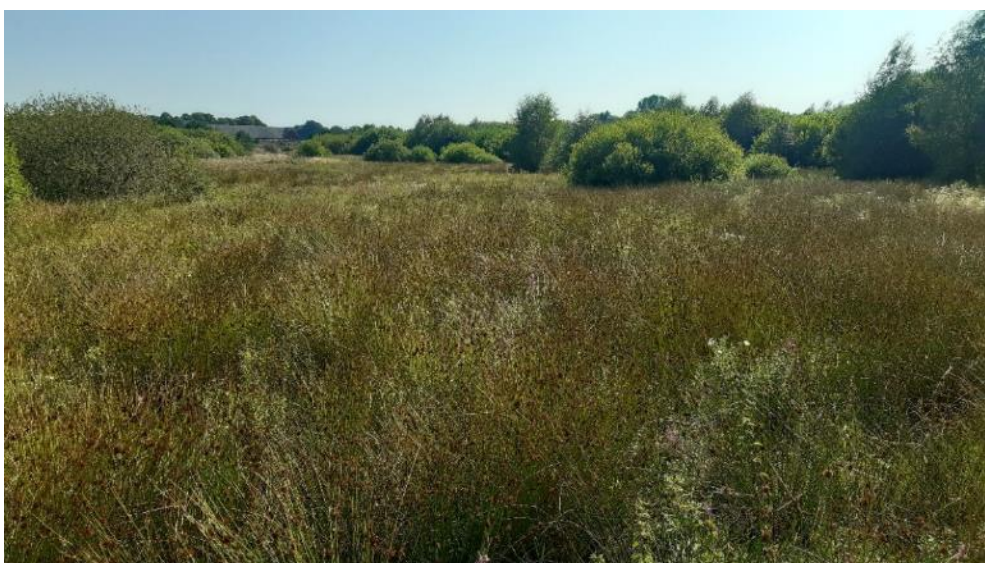
Figur 41. Karaktären på den obrukade ytan innanför ridbanan. Veketåg, vass och vide.

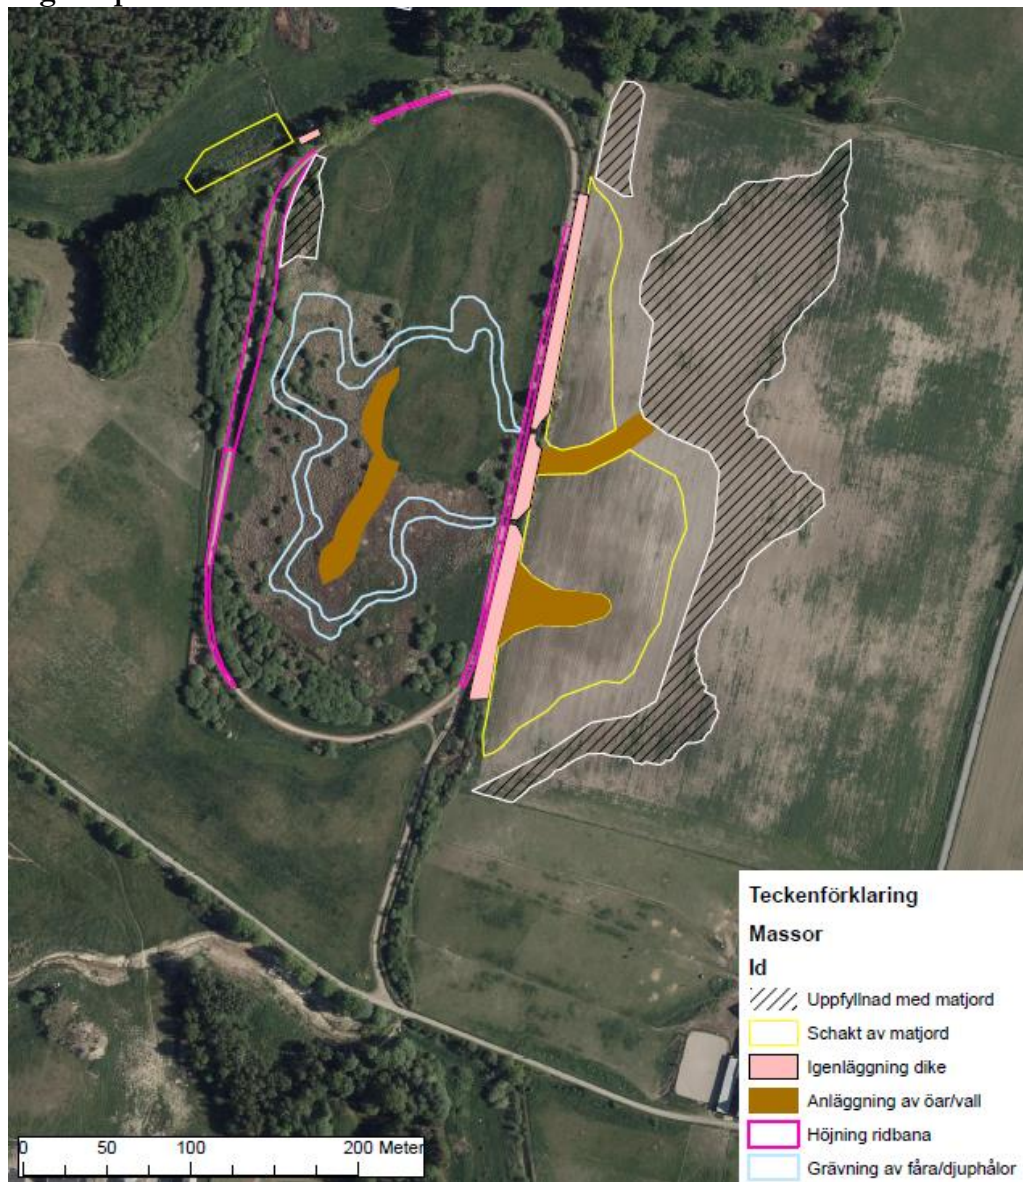
Figur 44. Åtgärder för att återskapa och anlägga våtmarken. I stället för att bara lägga igen diket (restaurering) skulle flera åtgärder vidtas för att förlänga vattnets väg och utnyttja ytan bättre. Anledningen till detta var att få bättre rening av vattnet.

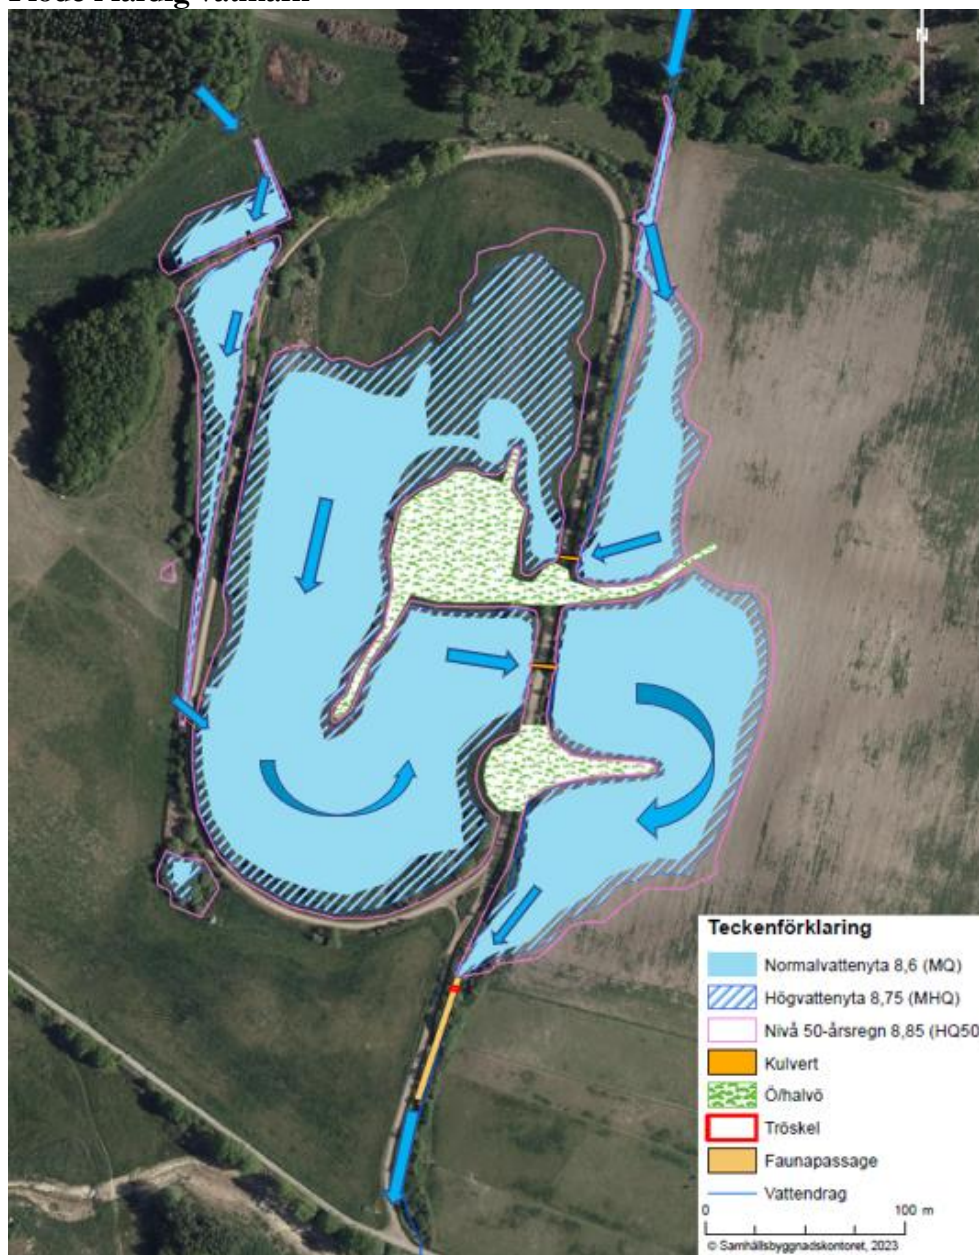
Figur 45. Våtmarken förses med vatten från två ankommande diken norrifrån. Totalt är avrinningsområdet ca 340 hektar, varav en tredjedel är åkermark. Det nordvästra diket får en egen våtmarksdel innan vattnet leds in i den större våtmarksytan. Orsaken till detta är att provtagning visat att det diket innehöll mer fosfor än det stora diket.

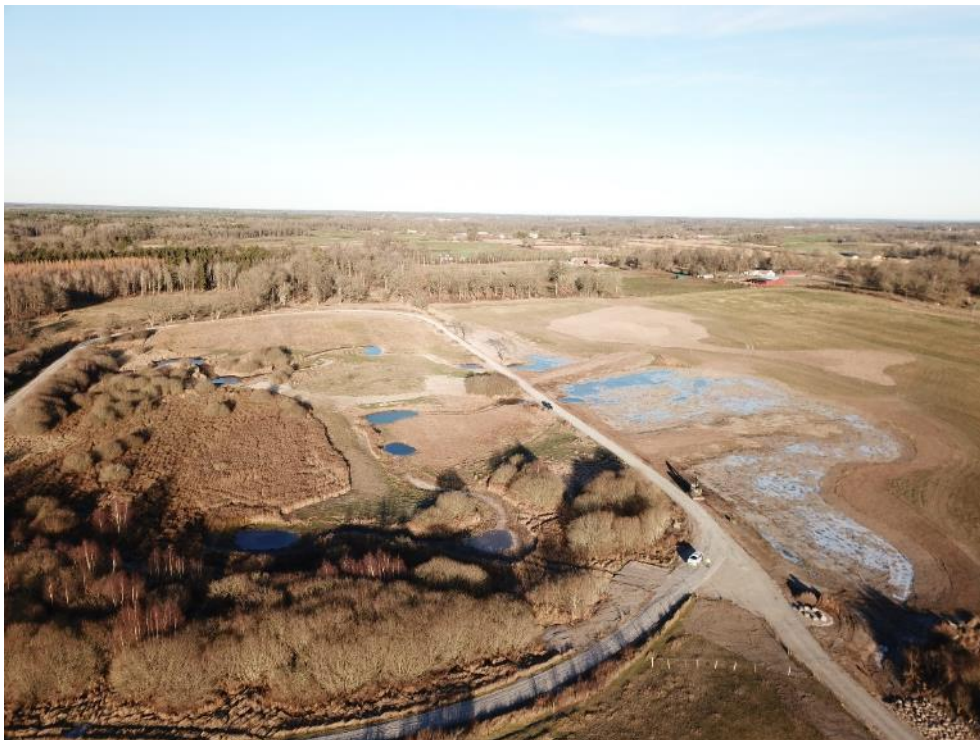
Figur 46. Vy över färdig våtmark, november 2024. Dock brist på vatten.

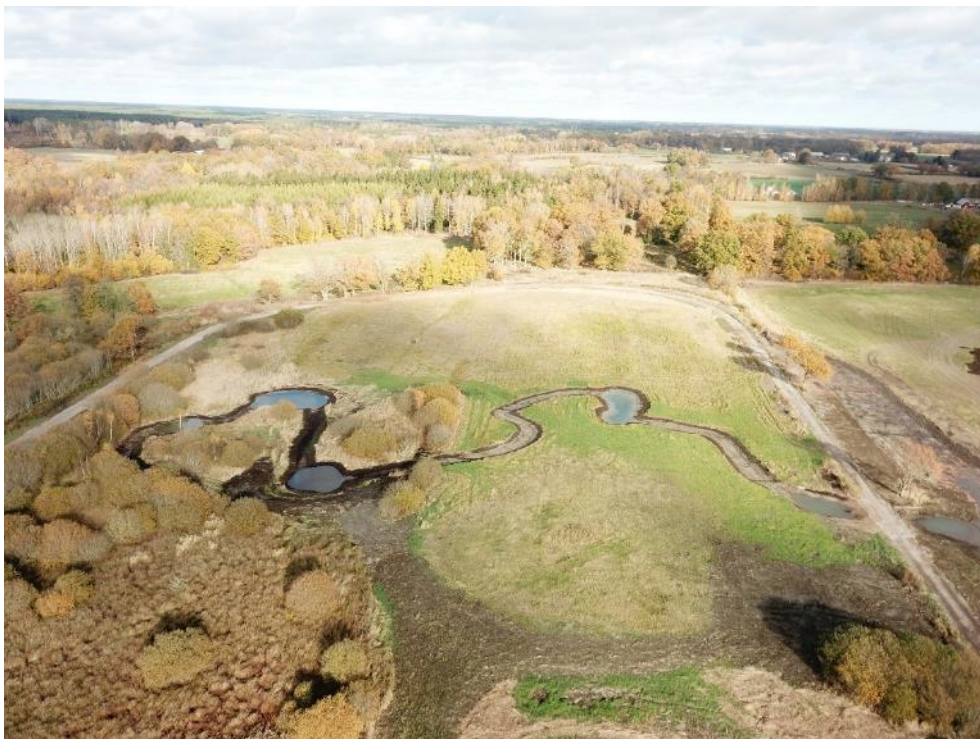
Figur 47. Vy över norra delen av fåran som grävdes innanför ridbanan för att garantera fria vandringsvägar för fisken. Annars hade det på vissa partier genom den öppna markytan blivit väldigt grunt (enstaka centimeter) vid låga flöden. Dock grävdes inte den mellersta delen av fåran eftersom marken var lägre där. Djuphålor i fårans sträckning grävdes för att ha kvar små oaser om/när våtmarken torkar ut.
