## Förstudie av området Odasjöslätt i Olofströms kommun

2016-10-05

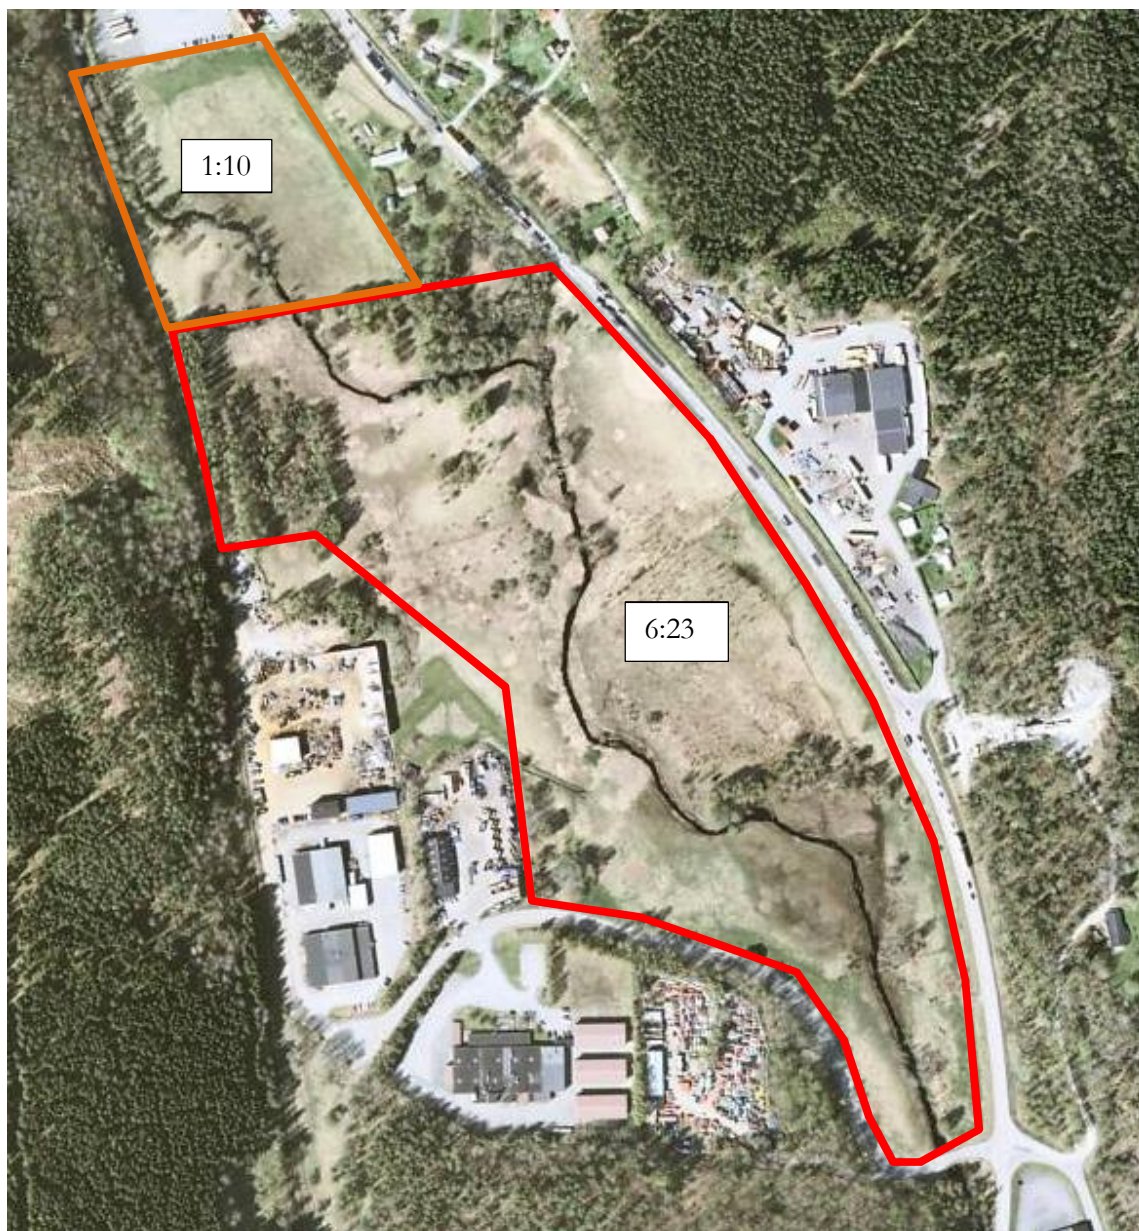
*Figur 2 Flygbild över utredningsområdet. Två fastigheter ingår i utredningen.*

Föreslagna åtgärder berör två fastigheter, Holje 6:28 och Holje 1:10, i Olofströms kommun. Fastighetsägare är Olofströms kommun till Holje 6:28 och till Holje 1:10 är det en privat markägare. Dagvatten är inkommande från andra fastigheter som finns inom detaljplaneområdet som ansluter till utredningsområdet.

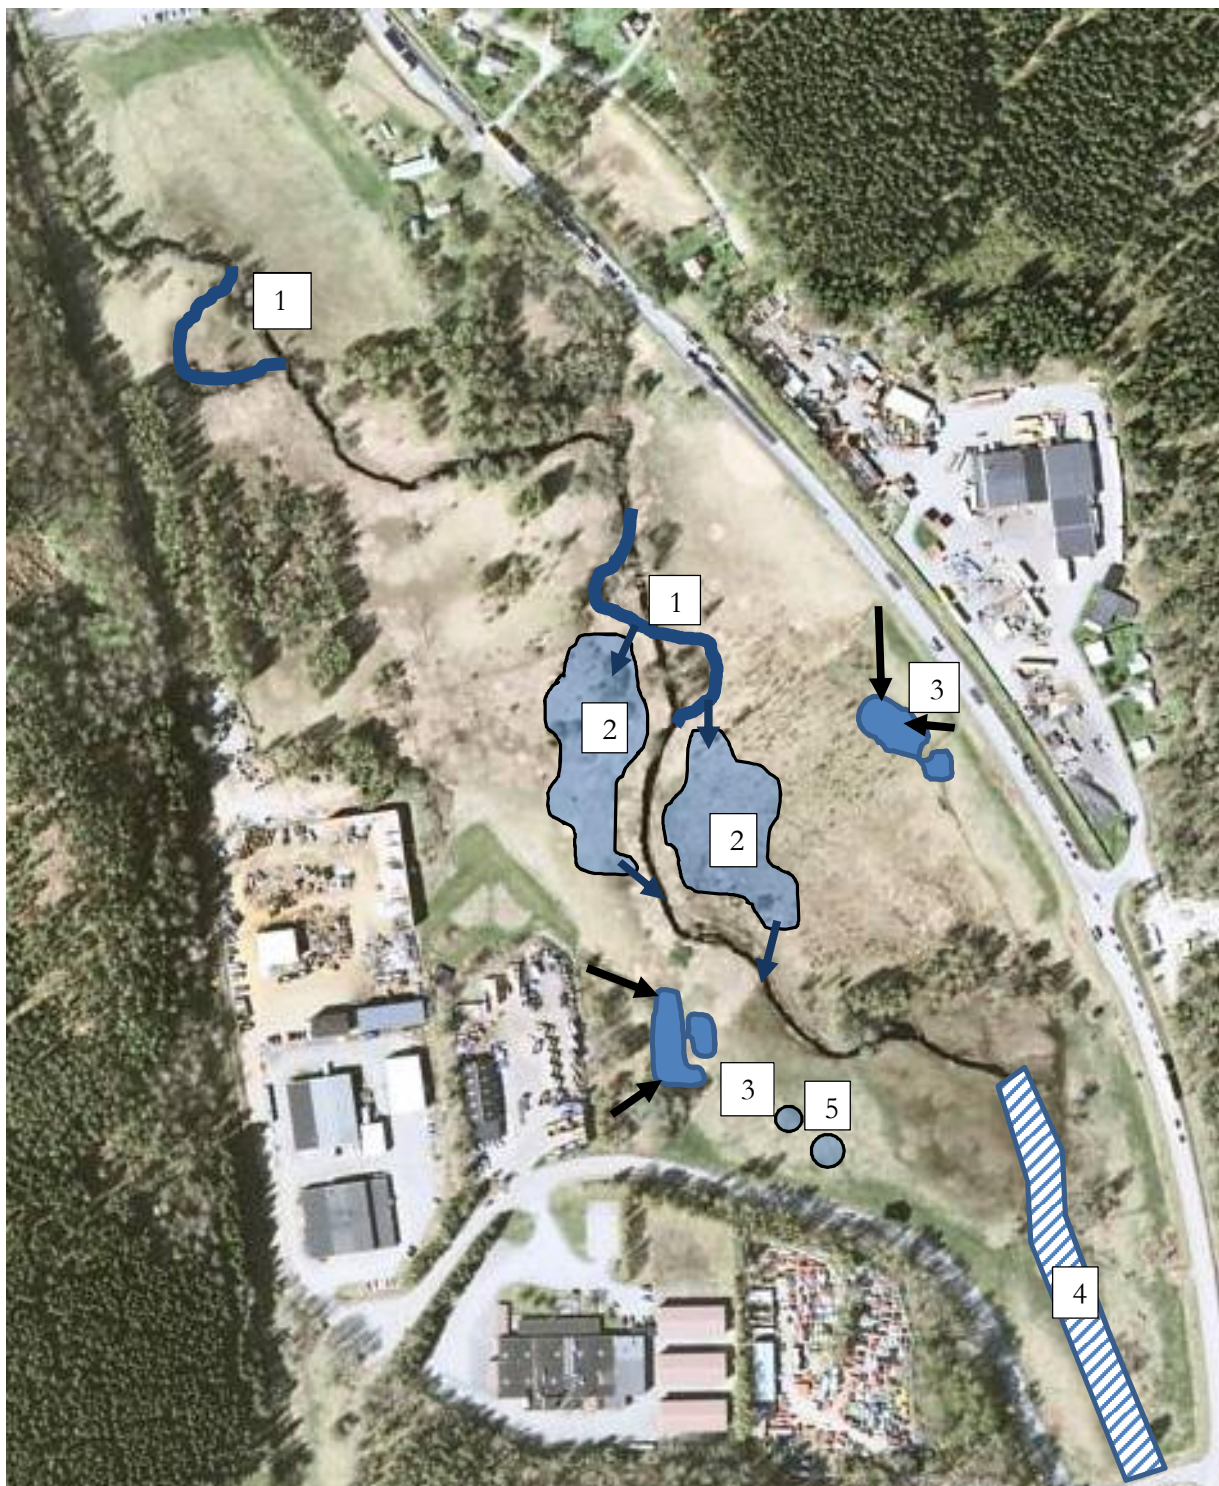
Figur 4 Vattenvårdsåtgärder.

1. Återställning av åfåra. 2. Våtmark. 3. Dagvattendammar. 4. Iläggning av sten och block. 5. Grodvatten

Det föreslås en mindre dagvattendamm på respektive sida om ån. Båda dammarna skall ta emot vatten från respektive två dagvattensystem och skall konstrueras med oljeavskiljande funktion. Storlek ca 1000-2000 m<sup>3</sup> för respektive sida. Dessa dammar utformas så att de väl smälter in i landskapet och får ett naturligt intryck. Det kan med fördel göras djupare delar vid inloppen som sedimentfällor. Detta för att dagvatten normalt innehåller mycket sand och partiklar och då kan dessa lägga sig i sedimentfällan. Det underlättar också underhållet på sikt. En sedimentrensning kostar ca 8-15 000 kr och sen kan kostnader tillkomma för hantering av sedimentet beroende på kvalitet.

Två våtmarker föreslås anläggas i området, en på västra sida om ån och en på östra sidan om ån, ungefär mitt i området. Storleken föreslås vara ca 0,5 ha stor på varje våtmark. Det föreslås vara en sidovåtmark där vatten tas in genom ett öppet inlopp och släpps ut genom öppet utlopp. En tröskel anläggs i respektive in- och utlopp så att vid lågflöde går allt vatten i ån och vattennivån i våtmarken hålls högre än vattennivån i ån vid lågflöde. Det föreslås också att två mindre grodvatten anläggs som är ca 500 m<sup>2</sup> stora i området. Dessa skall vara grundvattenförsedda och inte stå i kontakt med ån. Dessa vatten blir då snabbt uppvärmda på våren och gynnar då groddjur och salamandrar.

Den gamla sträckningen av åfåran återställs norr och öster om våtmarken samtidigt som den nuvarande sträckningen behålls. Då bildas två öar i ån samt en intressant flödesmiljö i ån. På fastigheten 1:10 kan en återställning av gamla åfåran göras med samma metodik som ovan.

I den nedre delen av området, framförallt sista 200 meterna innan bron, skall återställning av åfåran ske med sten och block för att återskapa en bra bottenstruktur som gynnar bottenfauna och fisk.

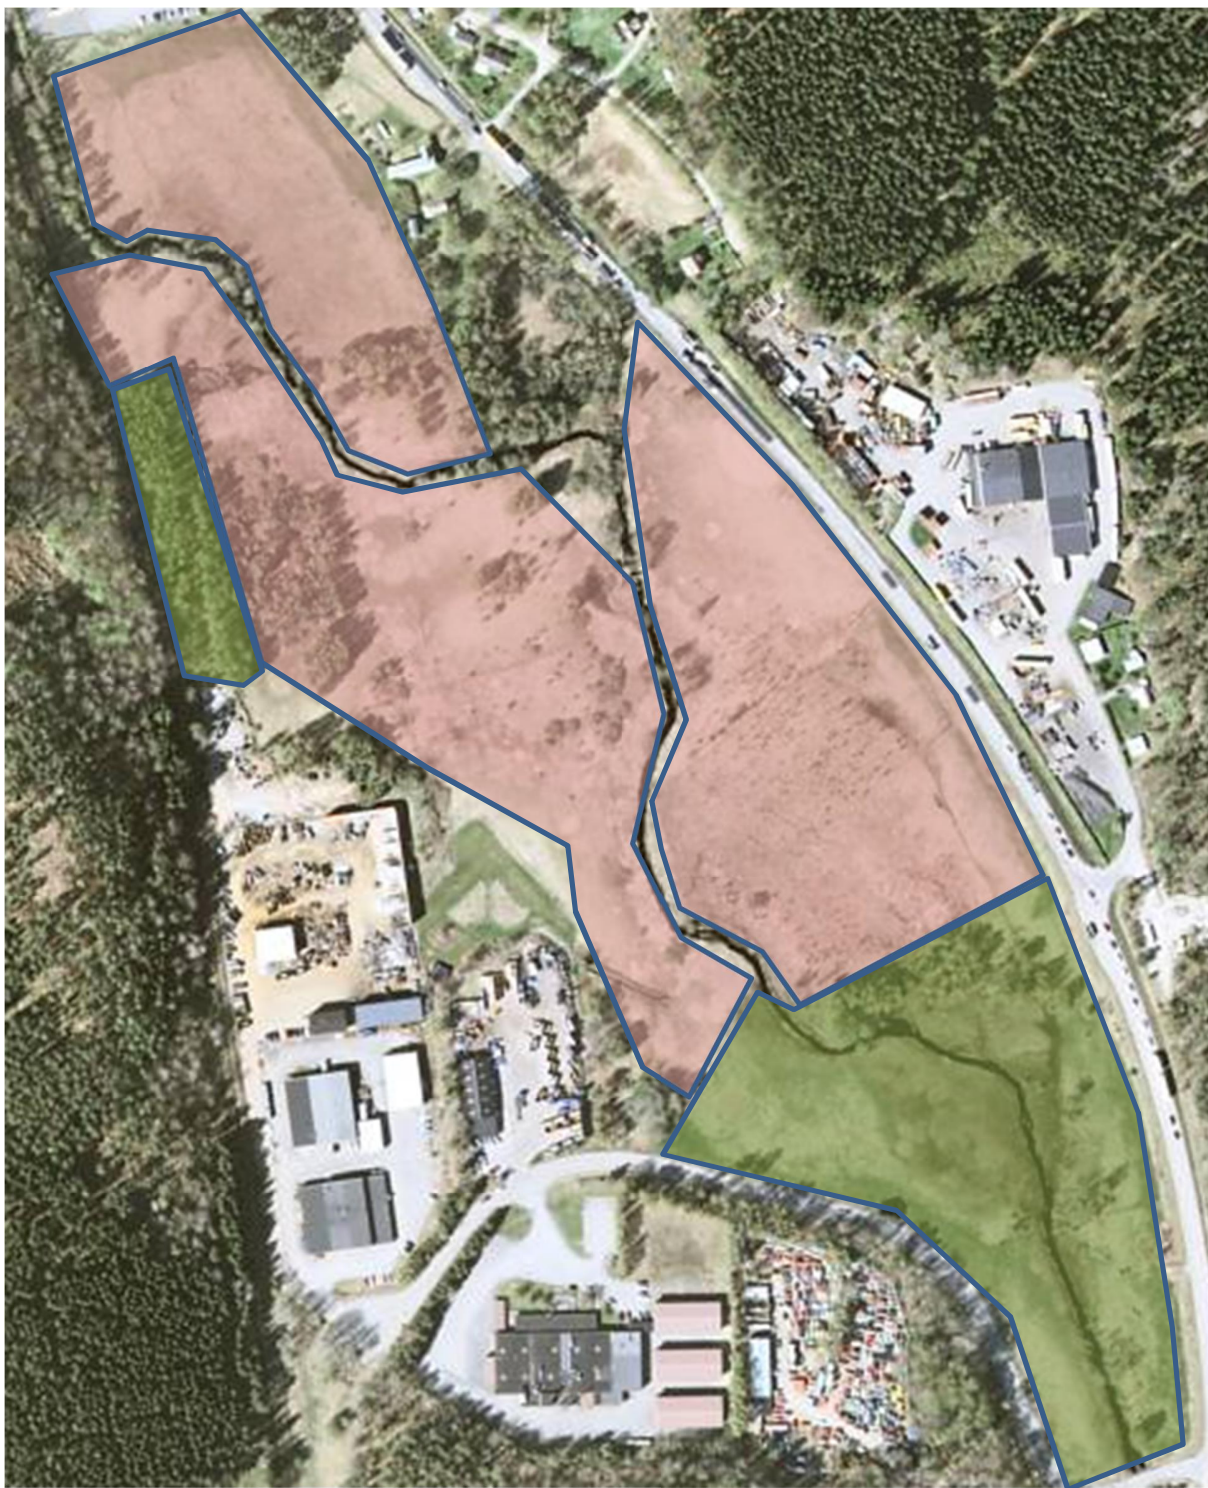
*Figur 6. Planerad skötsel*

*Gröna områden = endast bete. Rosa områden = Slätter med efterföljande bete. Undantaget är planerade vattenytor inom området.*
