## Braån

*I Braåns dalgång nedströms Teckomatorp finns mycket goda möjligheter att genomföra vattenvårdsåtgärder med stor miljönytta. Ån är i dag rätad och fördjupad på platsen och förutsättningarna för biologisk mångfald är dåliga. Föreslagen åtgärd minskar vattenhastigheten vid högflöde vilket minskar erosion, ras i dikeskanterna, sedimentering och växtnäringsförluster samt att biologiska mångfalden ökar. Åtgärden innebär avsevärt förbättrad förutsättning för flödesutjämning, vattenrening och minskad risk för översvämning.*

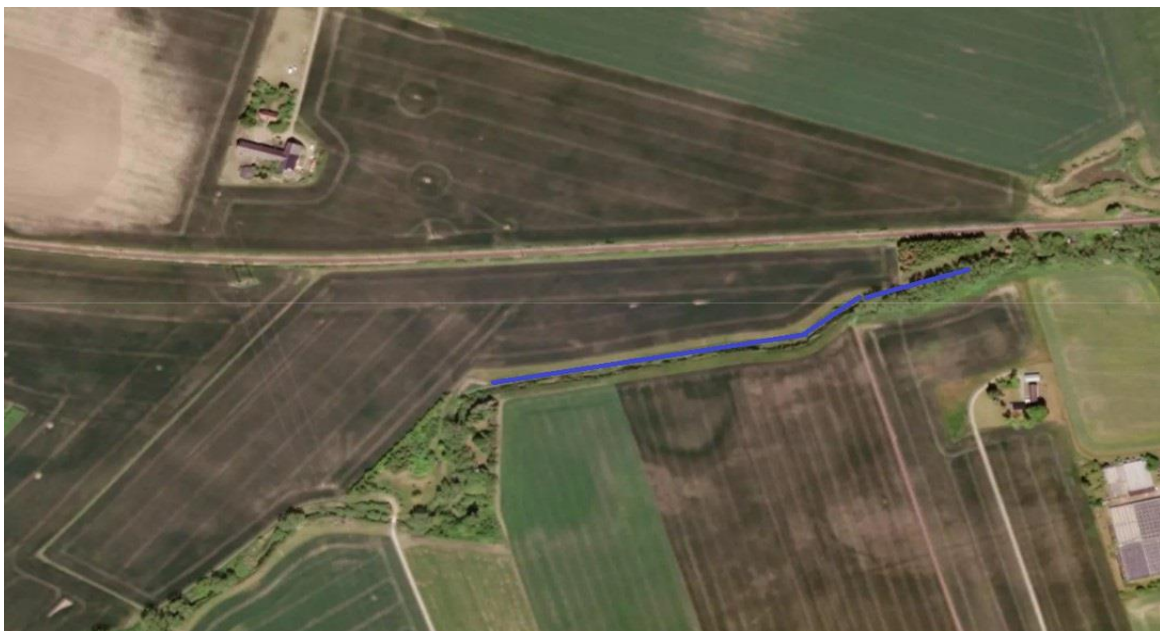
Figur 2. Figur över sträckan som planeras för tvåstegsdike vid Kärrshög, källa Eniro.se. Blå linje visar åns sträckning idag.

Figur 2 visar ungefärlig sträckning (ca450m) som planeras för tvåstegsdike

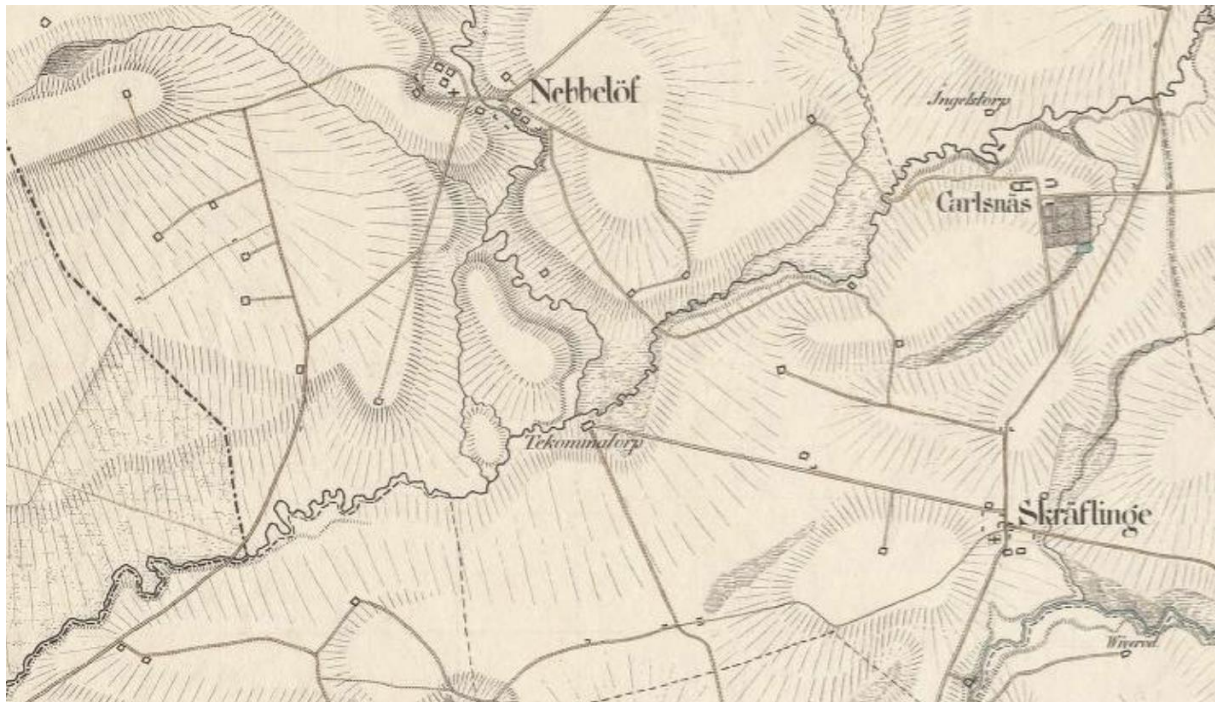
Figur 3. Karta från Skånska rekognosceringskartan över. Notera hur ån vid den tiden meandrande mer naturligt.

dikningsföretaget har varit att torrlägga marken och därmed få fram bördig åkermark, området odlas. Figur 3 visar hur området såg ut vid tiden då skånska rekognosceringskartan ritades.

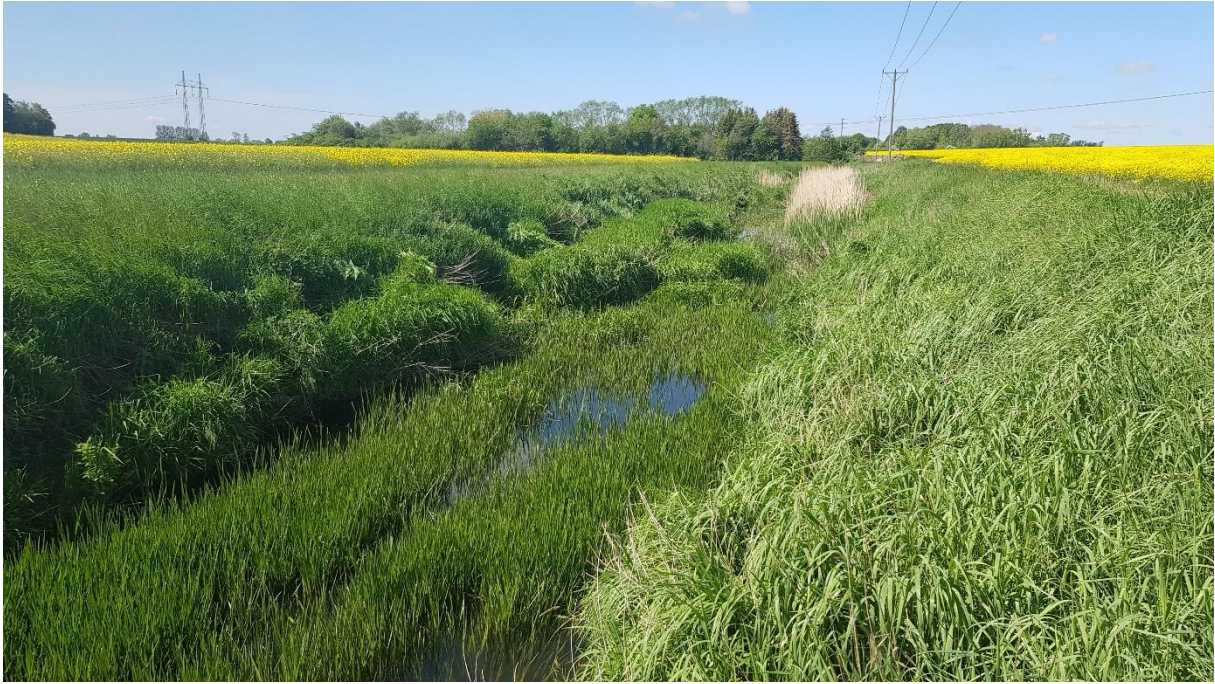
Figur 4. Figuren visar Braån idag med erosion och sedimentering.

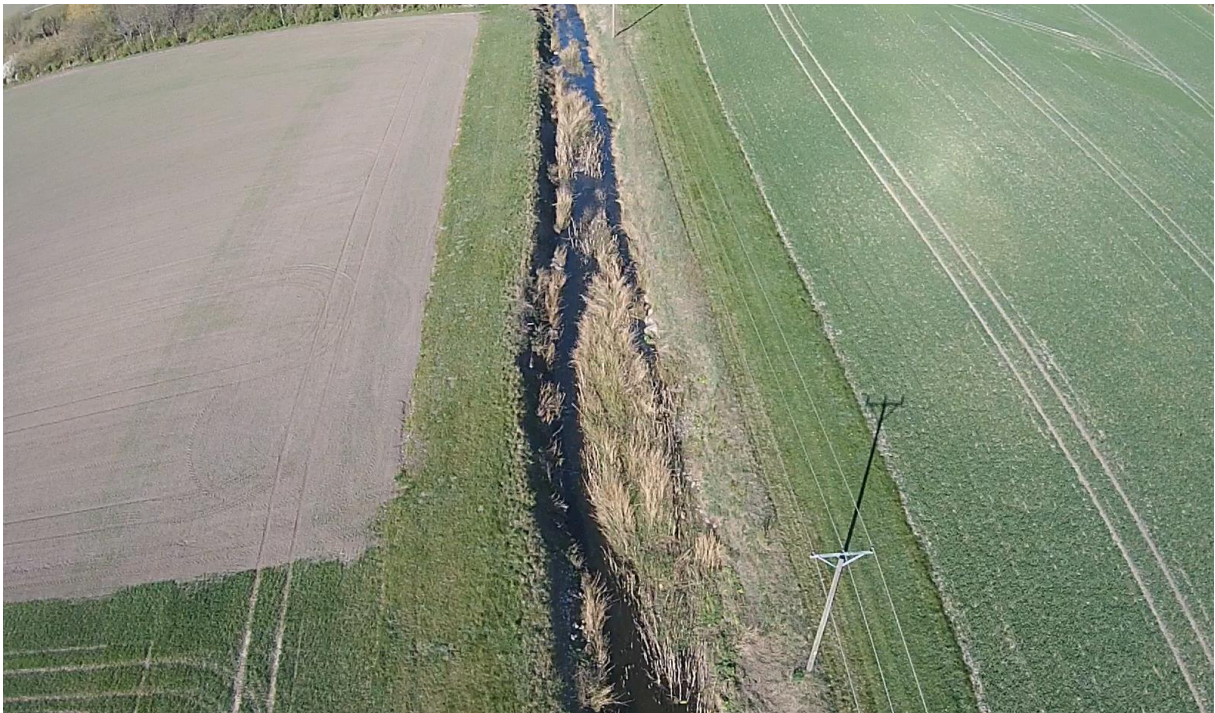
Figur 5. Figuren visar hur rätad bäcken är i området idag.

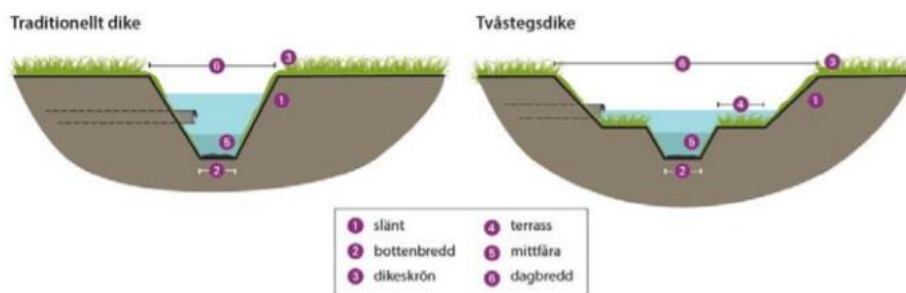
Figur 6. Principskiss över hur tvåstegsdiket planeras

En principskiss över hur tvåstegsdiket planeras ses på figur 6 och målbild på figur 7.

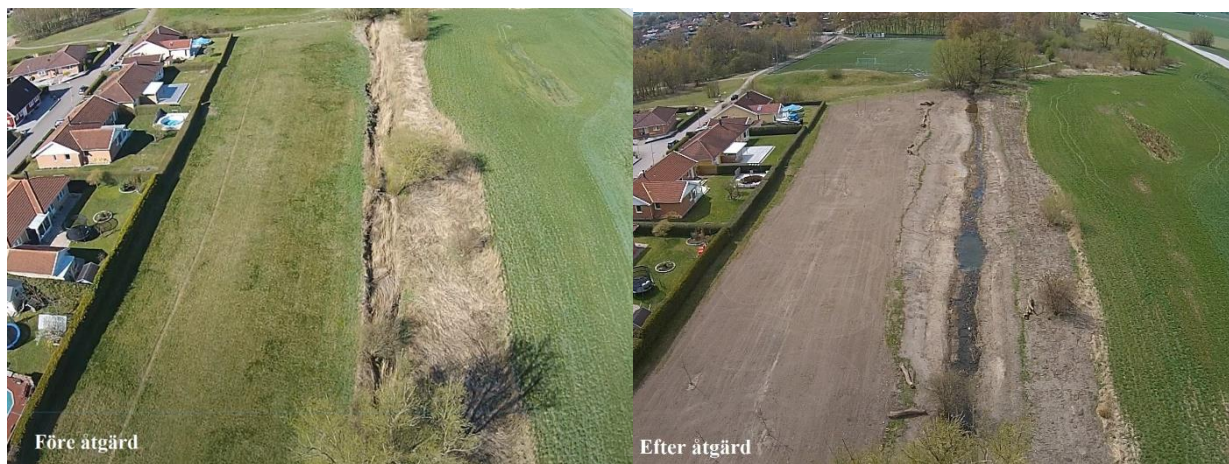
Figur 7. Målbild, tvåstegsdike från Örstorpsbäcken som genomfördes tidigare i år, notera kontakten med omgivande landskap och den naturliga kantzonen. Bild tagen våren 2021, Asmundtorp.
