# Liten miljökonsekvensbeskrivning

Partiell återställning av **Danesjön** på fastigheterna  
Marielund 1:2 m.fl. i Ryssby socken, Kalmar kommun

2024-12-06

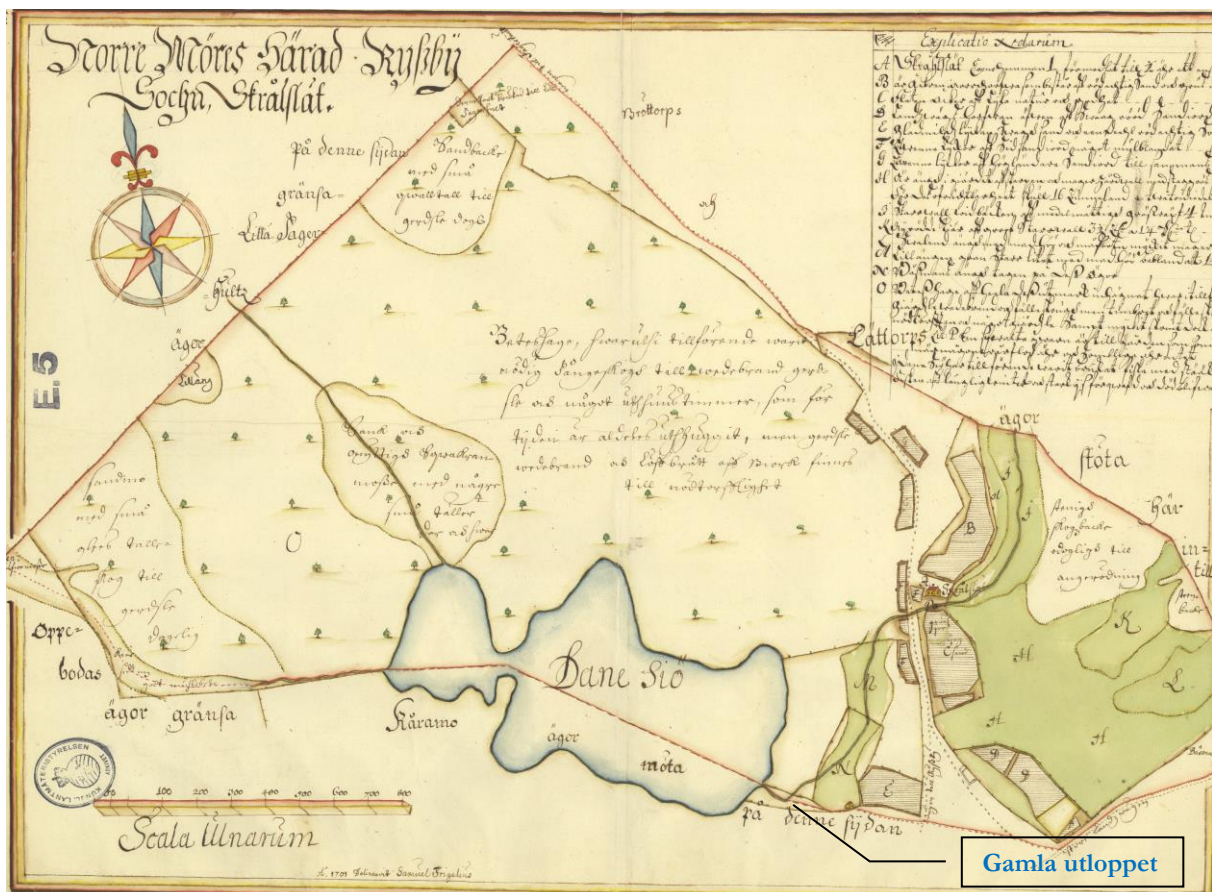
**Figur 5.** Karta över Marielund 1701 med hela dåtidens Dane Siö avbildad i samband med avmätning genomförd av lantmätare Samuel Frigelinus. Det gamla utloppet markerat. Källa: Lantmäteriets Historiska kartor.

På den äldsta funna kartan från 1701 framträder den ursprungliga "Dane Siö" tydligt (Figur 5). Av kartan framgår att såväl inlopp som utlopp varit i det närmaste oförändrade och även kommer så förbli när sjön återställts. Redan någon gång mellan åren 1701 och 1837 torde emellertid den västra delen av Danesjön ha sänkts en första gång. Sannolikt gjorde den tidens bönder detta genom att gräva fram ett *andra utlopp* norr om det befintliga. Efter denna förändring lär främst de västra, inre delarna, torkat upp. Troligen uppkom då benämningen "Sjökärret" för att beskriva dessa tidvis översvämmade men brukade arealer.

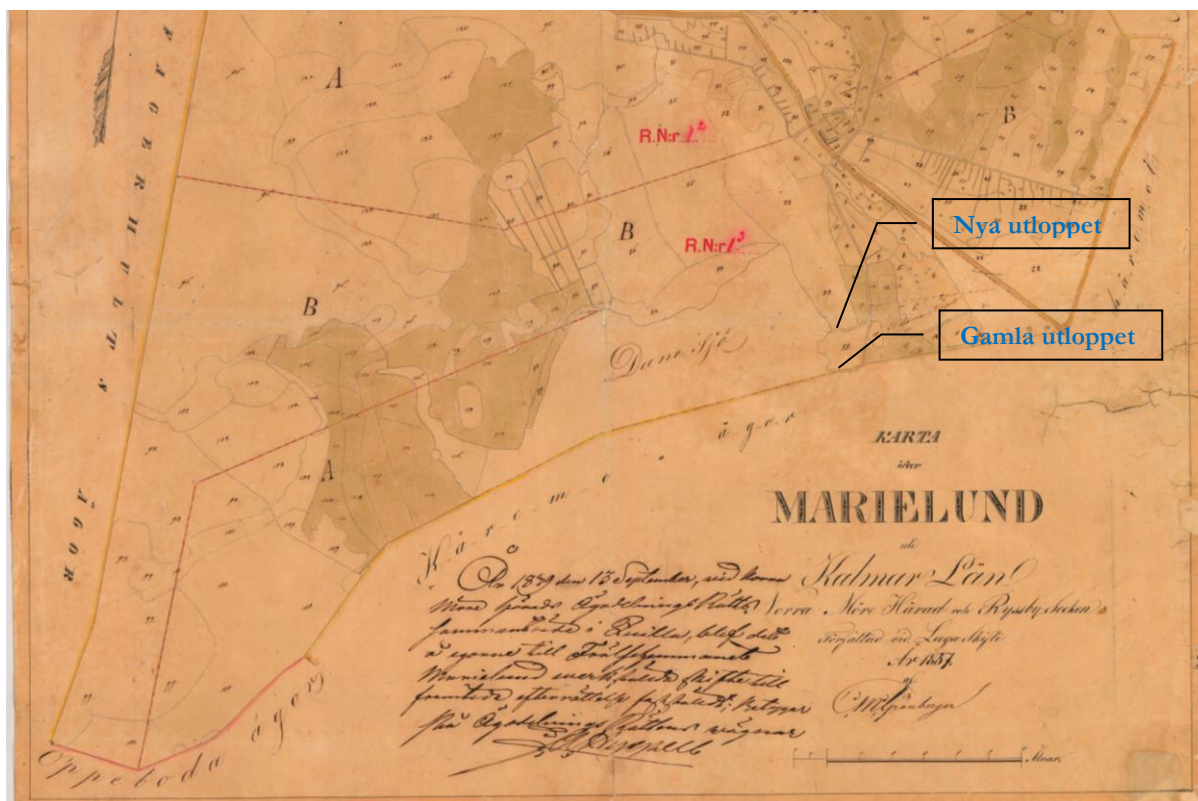
**Figur 6.** En kartversion upprättad av C.M. Grönberger från 1837 över Laga Skifte inom Marielund frälshehemman där större delen samt Danesjöns två utlopp framgår. Källa: Lantmäteriets Historiska kartor.

Från tiden för Laga skifte 1837 – 39 har det återfunnits två kartor varav en redovisas (Figur 6).

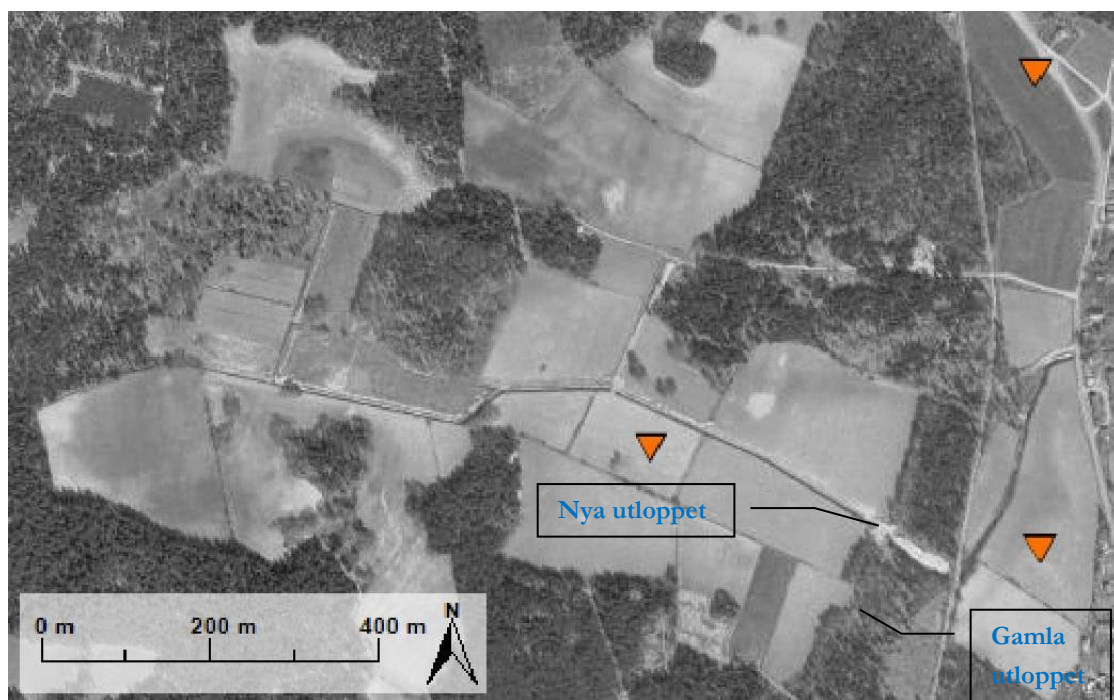
**Figur 8.** Flygbild från 1975 visar området under en intensiv jordbruksepok. Längs diken särskilt vid utloppet syns schaktmassor från en sentida dikesrensning. Orange trianglar visar fornyfynd från stenåldern. Källa: Skogens Pärlor, Skogsstyrelsen.

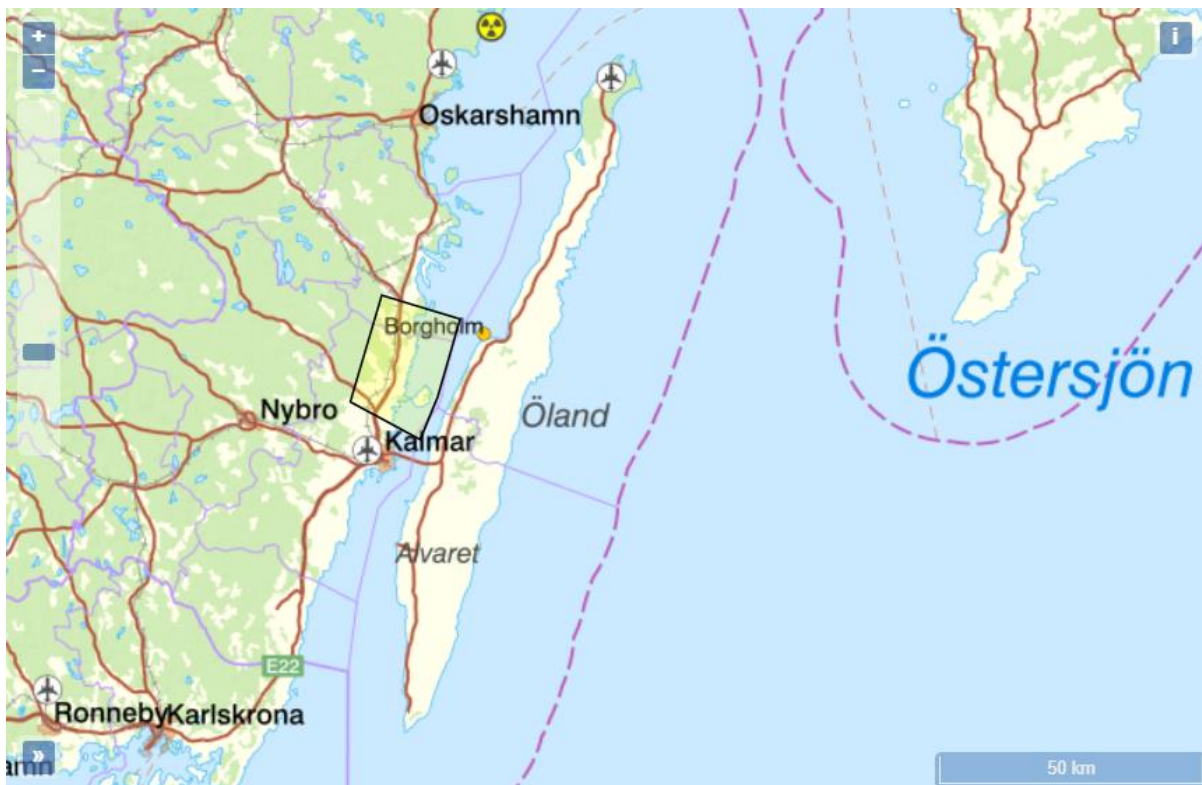
**Figur 13.** Gul rektangel med svart ram visar det utsökningsområde i Artportalen för att bedöma potentiellt gynnade arter.

Trots att det inte finns många välkända fågellokaler i närområdet har det till AP skickats in över 140 000 rapporter om nästan 300 arter från en ungefär 15 x 20 kilometer stor ruta med Danesjön i mitten (Figur 13). De 290 arterna listas i Bilaga 1. Hela 133 rödlistade fågelarter eller arter utpekade i Fågeldirektivet varav 126 har rapporterats såsom häckande, rastande eller stationära. Med det tänkta slutmålet i åtanke, är det särskilt sannolikt att flera arter simänder, gäss, vadare samt ärlor och piplärkor återigen kommer att häcka i området. Säkert även rovfåglar och sumphöns. Totalt 129 arter bedöms vara potentiellt gynnade. De är färgmarkerade i Bilaga 1, där även rödlistekategori framgår. Femtiotre av arterna som med störst säkerhet gynnas är grönmarkerade i bilagan.

Angående *fiskfaunan* har inga bedömningar gjorts så vitt känt. Den nuvarande pumpstationen utgör ett definitivt vandringshinder för vattenlevande organismer. Utloppet konstrueras emellertid så att det finns möjlighet för fiskvandring, vilket är ett delmål. Teoretiskt skulle både ål (CR) och lake (VU), som rapporterats från AP-rektangeln i Figur 13, kunna vandra upp. Inte heller har bottenfaunan klassats eftersom inventeringar saknas.
